LA FORTERESSE DE « KARTAL KALÉ » (« LA FORTERESSE DE L'AIGLE ») DANS L'AGGLOMERATION URBAINE DU HAUT MOYEN AGE, PRÈS DU VILLAGE DE RUYNO, EN DOBROUDJA DU SUD

Georgi ATANASOV *

Abstract: *The Kartal Kalé fortress is located in the border area between Dobruja and Ludogorie forest-steppe, on a naturally protected meander on the right bank of the Sinebir River, which dried up in the 18th century (Fig. 1–5).*

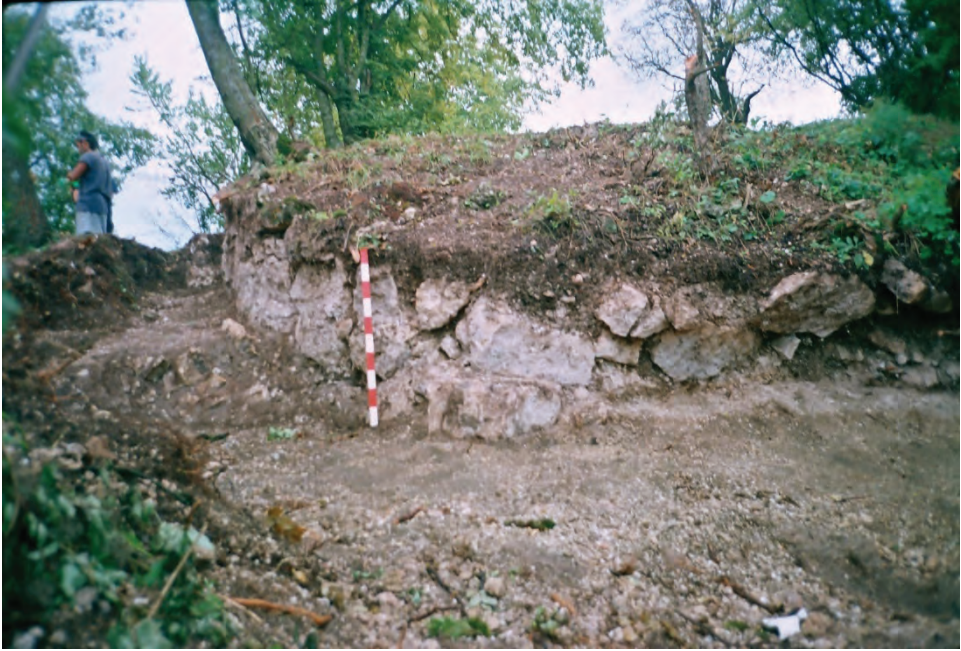
Fig. 9. La forteresse « Kartal Kalé ». Le mur sud-ouest et le *refugium*, deuxième moitié du IV^e – première moitié du V^e siècle (photo par G. Atanasov).

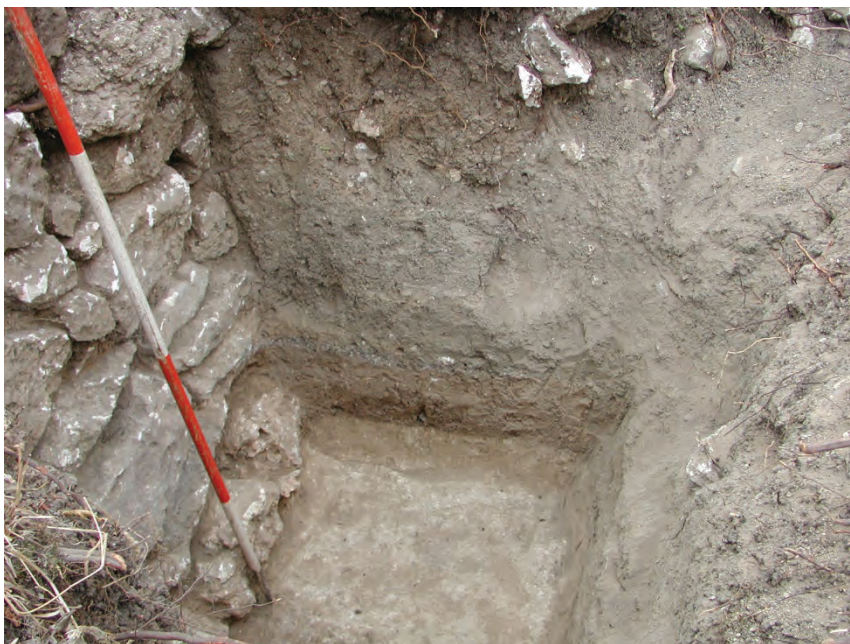
Fig. 14. La forteresse « Kartal Kalé ». Sondage n° 2. Le parement intérieur du mur sud (photo par G. Atanasov).

Particularly distinct is the relatively deep foundation at the inner face, starting with a plinth, 0.20 m wide. It was studied at a depth of 0.90 m from the plinth, reaching the bedrock (Fig. 14).

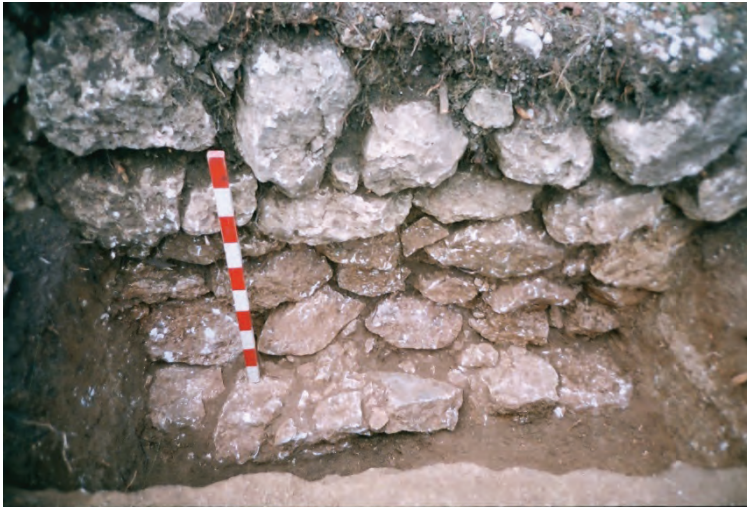
Fig. 19. La forteresse « Kartal Kalé ». Bloc en pierre avec le signe IYI, découvert dans le mur, au nord de la tour n° 4 (photo et dessin par G. Atanasov).

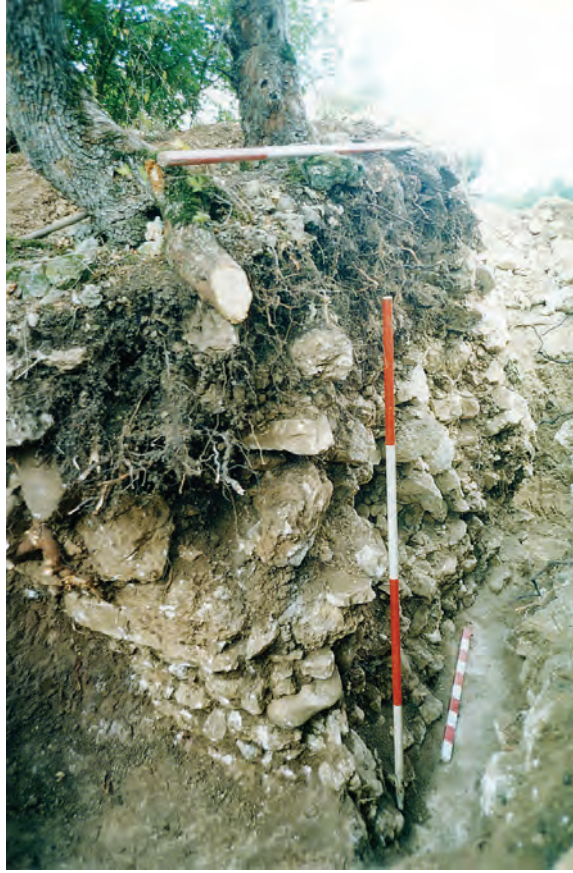
Fig. 24. La forteresse « Kartal Kalé ». Tranchée n° 1. Coupe du mur ouest (photo par G. Atanasov).

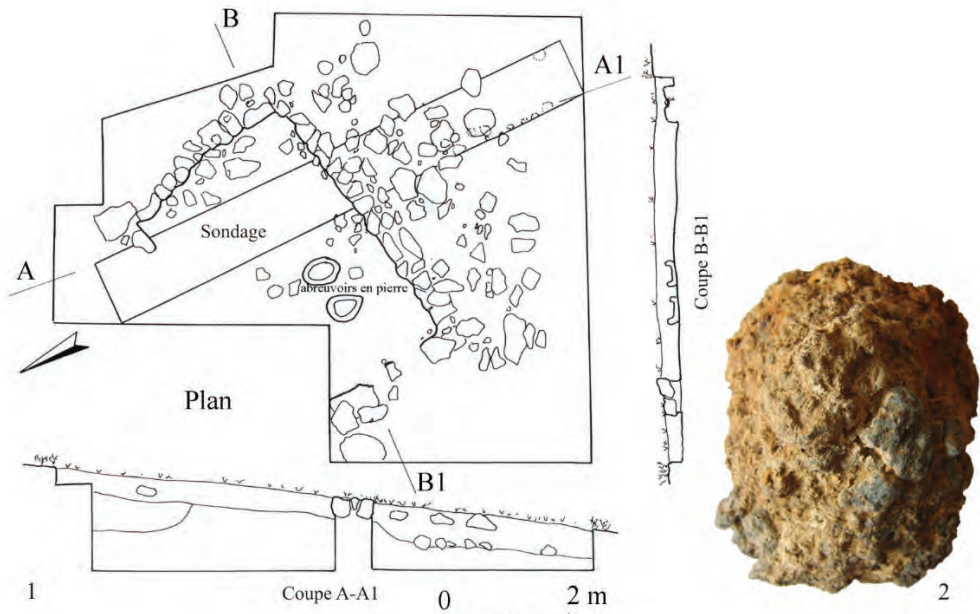
Fig. 40. La forteresse « Kartal Kalé ». 1 – Plan de l'atelier de forge au sud-ouest de la fortification ; 2 – des clous en fer (dessin et photo par G. Atanasov).

3. A suburb. Southwest of the Kartal Kalé fortress, next to the river itself, on an area of about 100 decares, the boundaries of a large suburb are outlined (Fig. 4). More than 150 visible depressions, apparently pit house, were found in the terrain (Fig. 39). In fact, during investigations under four of them, dwellings were found (No. 9–11 and 14), two of which with material from the 10th century and two with finds from the 11th century (No. 10, amendment 34, and No. 14). A production facility – a blacksmith's workshop – has been explored by the river bank (Fig. 40).
