# INCINTA CETĂȚII MEDIEVALE DE LA HÂRȘOVA. DESCOPERIRI NOI

**Abstract:** *A preventive research in 2013 allowed the identification of elements of medieval fortification (Fig. 1)*

Realizarea unui proiect de cercetare preventivă pe o investiție la Hârșova în cursul anului 2013, ne-a permis identificarea unor părți componente ale fortificațiilor cetății medievale de aici (Fig. 1) pe care le prezentăm în cele ce urmează.

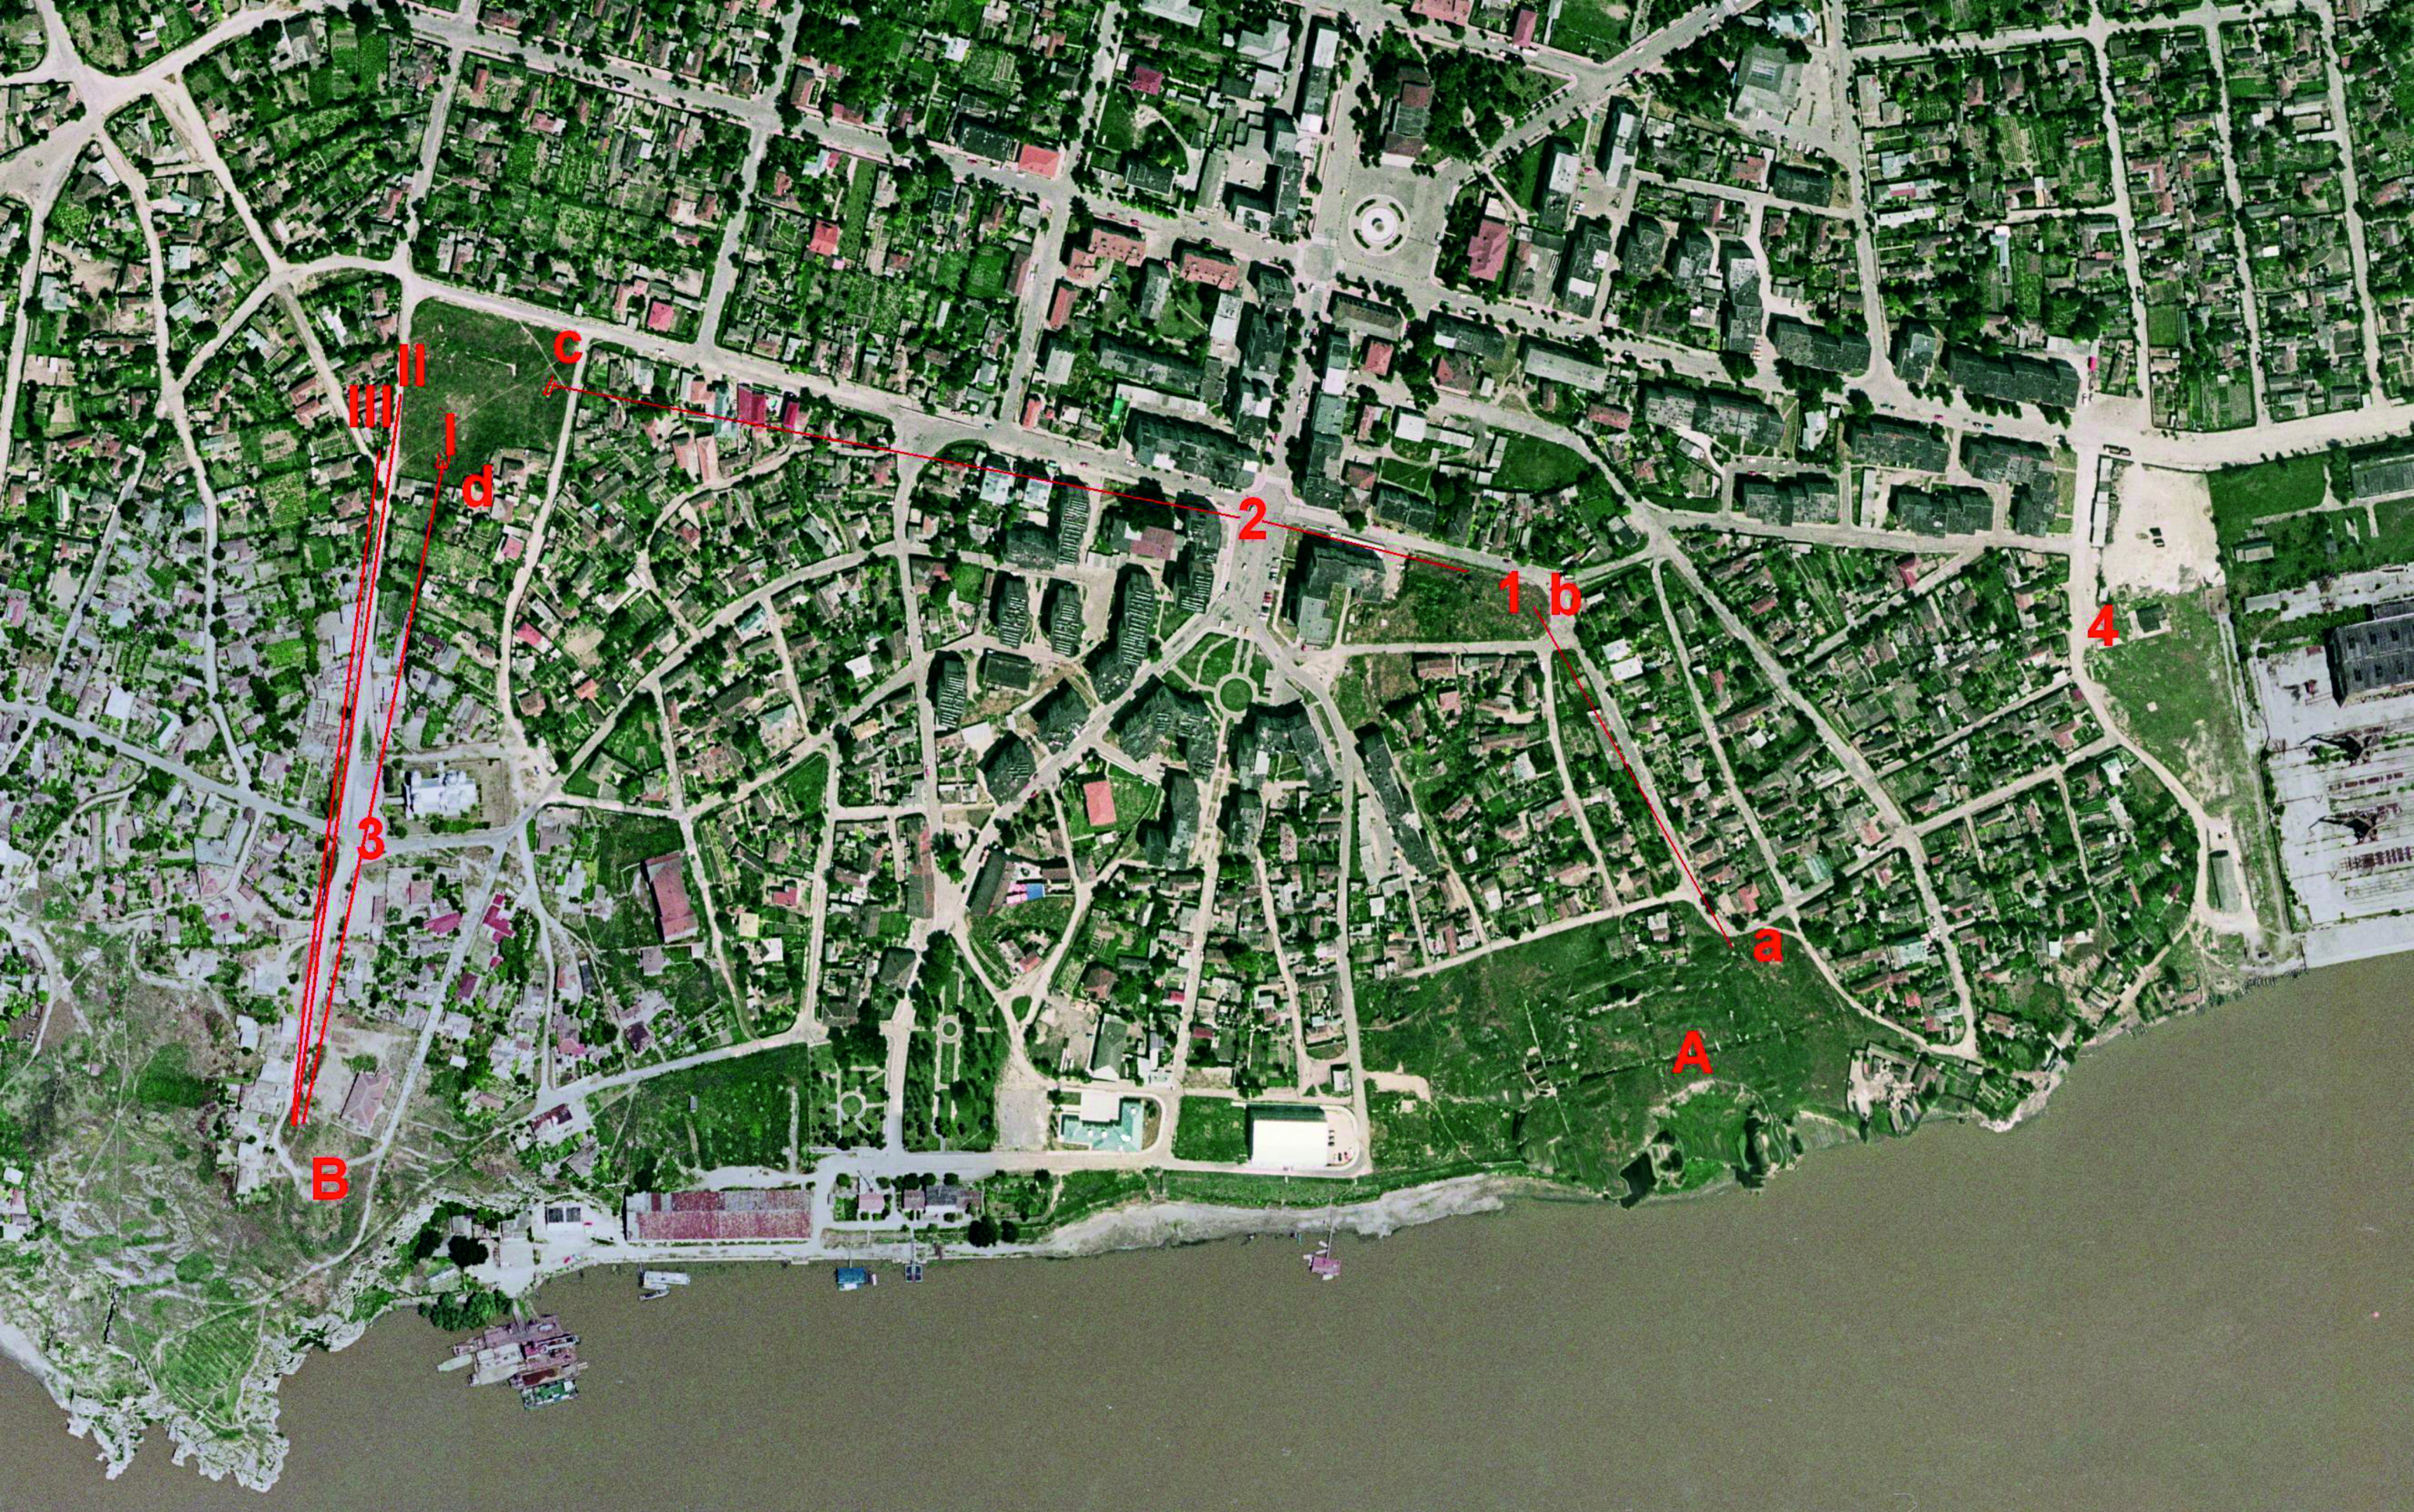
Fig. 1. Cetatea medievală de la Hârșova: A-fortificația din „Dealul Cetății”; B-fortificația din „Dealul Belciug”; 1-bastion de colț; 2-poarta de intrare pe incinta de nord; 3- poarta de intrare pe incinta I de vest; I, II, III –incintele de vest; a-b –incinta de răsărit; b-c –incinta de nord; c –S 9, secțiune 2003; d – S 11, secțiune 2003; 4 –edificiu din afara incintei estice.

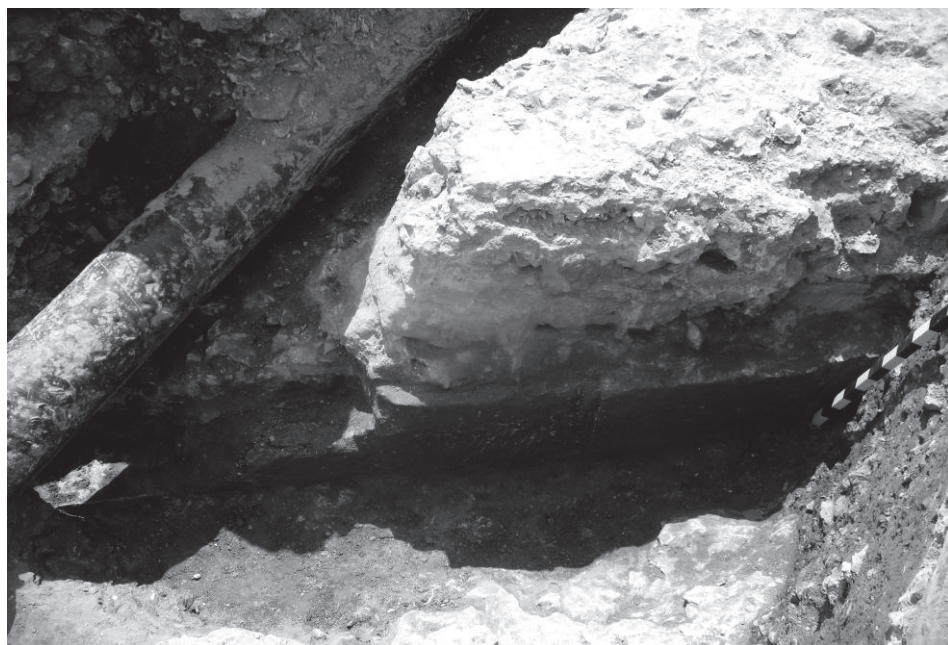
Fig. 3 - C 1-Restul turnului descoperit spart de conducta instalată în anul 1988.

C 1 cu dimensiunile de 3 x 3 m (Fig. 3). Aici s-a putut constata că restul construcției se află imediat sub carosabil. Înălțimea actuală a zidului este de 1, 10 m, iar grosimea de 2 - 2,10 m. În spate fundația bastionului se sprijină direct pe un pinten de stâncă, ajustat chiar în acest scop, pentru a-i da soliditatea necesară, așa că dimensiunea trebuie să fi fost mult mai mare. Zidul are un parament exterior din care se mai păstrează doar un rând din piatră de calcar, cioplită îngrijit, cu dimensiuni aproximativ egale (72 x 55 x 35 m). După cum se vede în șanțul excavat recent, acesta a fost distrus încă de la instalarea vechii conducte. Embletonul este compus din piatră mică, bolovănoasă, prinsă cu mortar rezistent din nisip și var de culoare gri. În profil se observă, la nivelul stâncii, o masă de resturi de pietriș amestecat cu mortar care acoperă denivelările până la adâncimea de - 1, 60 m și reprezintă, fără nici un dubiu, nivelul de construcție. Deasupra acestuia se identifică un nivel subțire de arsură. Cea mai mare parte a depunerii din fața zidului o reprezintă pământul compactat cu resturi de piatră mică rămasă aici după distrugerea și demantelarea turnului.

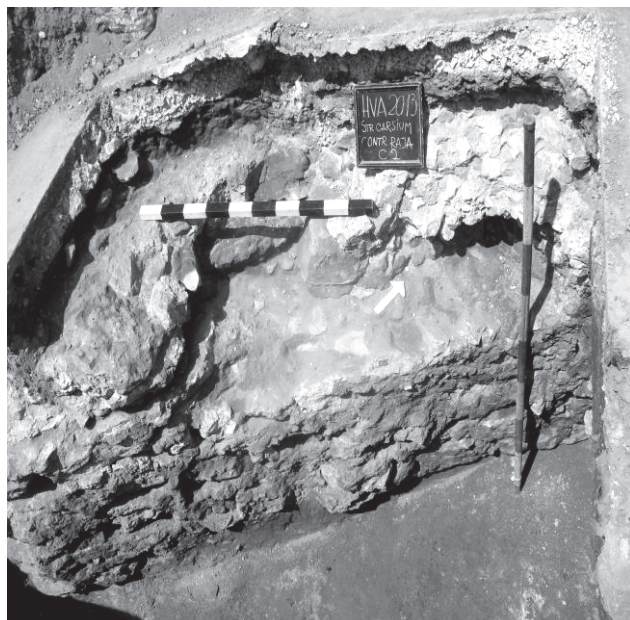
Fig. 4 - Restul zidului interior în C 2 și profilul de est al secțiunii.

C 2 cu dimensiunile 2 x 2 m, a surprins partea interioară a turnului, spre vest (Fig. 4). Aici stânca coboară mult sub depunerea de loess. Zidul este construit direct pe pământul galben și a afectat depunerile romano-bizantine, destul de consistente, care vin din apropierea porții cetății antice. Spre interior, cel puțin până la nivelul actual, nu are un aspect îngrijit indicând, mai degrabă, o refacere impusă de împrejurări urgente. Se păstrează pe înălțimea de 1,65 m. Mortarul, din nisip și var, este mai puțin rezistent decât în secțiunea prezentată mai sus. Profilul spre interior a fost distrus în cea mai mare parte de intervenția mecanică pentru instalarea vechii conducte. Cu toate acestea, nivelele romano-bizantine, din care s-au recuperat importante cantități de fragmente de vase din ceramică, sunt compuse din alternanțe de depuneri și arsură, lucru foarte sugestiv pentru situația cetății din veacurile IV-VII. Este foarte posibil ca aici turnul să fi fost distrus și reconstruit. Materialele descoperite, în majoritate covârșitoare, vin din împrejurimile porții romano-bizantine aflate la 20 m spre sud. Sunt fragmente de vase din ceramică (amfore, căni, castroane) aflate în poziție secundară.

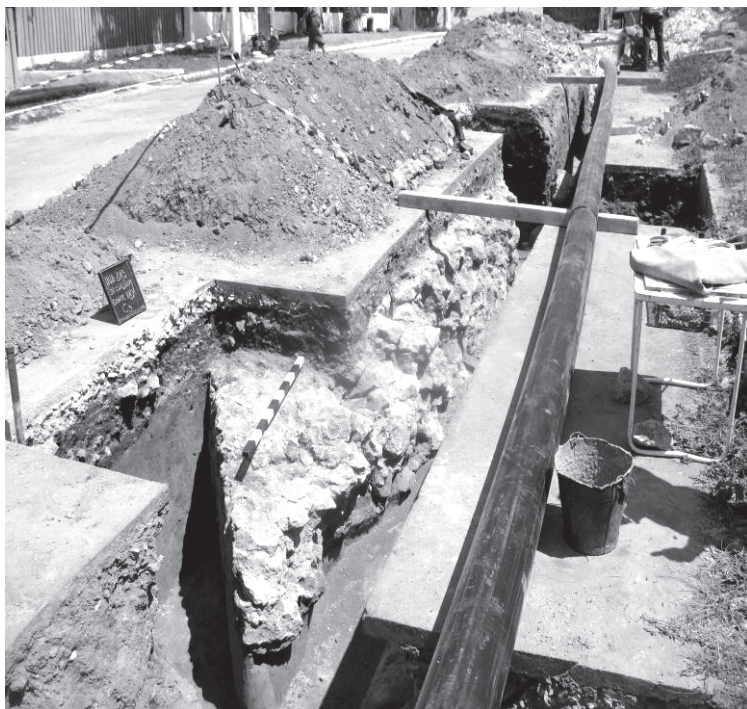
Fig. 5 - C 3 în plan apropiat.

C 3 cu dimensiunile de 2 x 2 m s-a executat la exteriorul turnului, spre vest. Zidul se păstrează pe înălțimea de 0,70 m și a fost distrus de excavația și conducta veche de ape reziduale (Fig. 5). Este așezat direct pe pământul galben. Prezintă aceleași caracteristici ca în secțiunea precedentă. Nu are parament exterior, așa cum s-a putut constata în C 1. Din acest motiv considerăm ca în acest sector s-au efectuat lucrări de refacere majore.

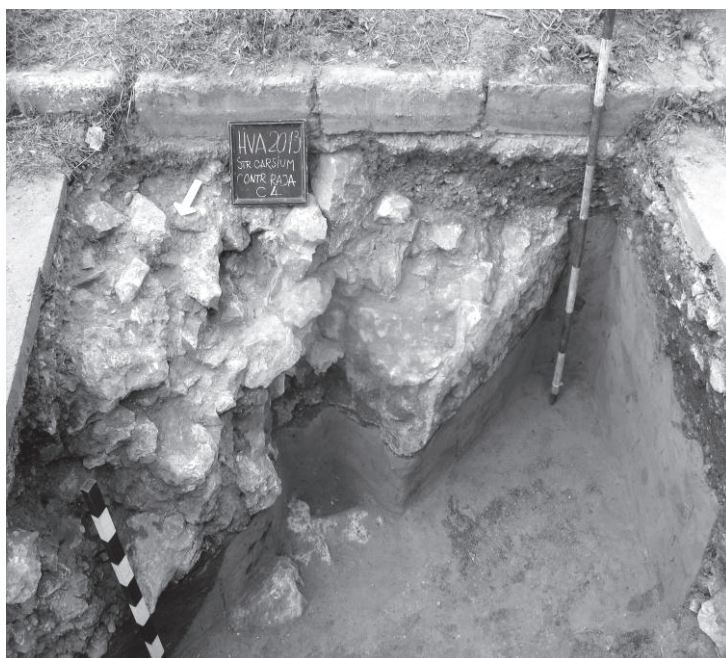
Fig. 6 - C 4, exteriorul zidului.

C 4 cu dimensiunile de 2 x 2 m a surprins exteriorul turnului (Fig. 6). Aici restul zidului se păstrează în stare precară și din cauza conductei vechi. Înălțimea

actuală variază între 0,40 - 0,60 m. Este similar descrierii din C 3. Din nivel au fost scoase fragmente de vase ceramice și materiale de construcție de epocă romano-bizantină, aflate în poziție secundară.

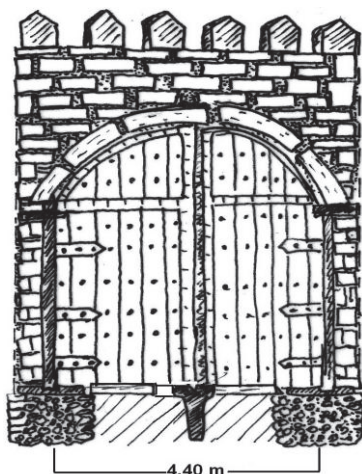
Fig. 8 - Încercare de reconstituire a porții.

Nu cunoaștem, deocamdată, la ce distanță se află zidul de incintă față de intrarea descoperită. O intervenție pe strada Vadului, în anul 1997, pentru instalarea unui cablu subteran între cei doi stâlpi din colț cu strada Carsium, a dus la scoaterea la lumină a unor blocuri mari din piatră cioplită, cel mai probabil aparținând paramentului nordic al incintei. Dacă situația se prezintă așa, atunci incinta se poate afla la cca 7 m în spate. În acest caz, poarta recentă nu este altceva decât intrarea în turnul de acces de pe incinta de nord. Acesta ar putea avea dimensiunile interioare de 4,7 x 7 m.

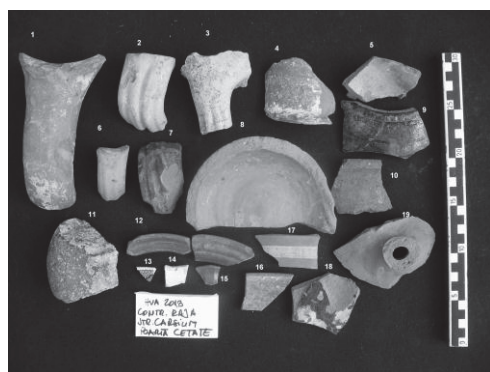
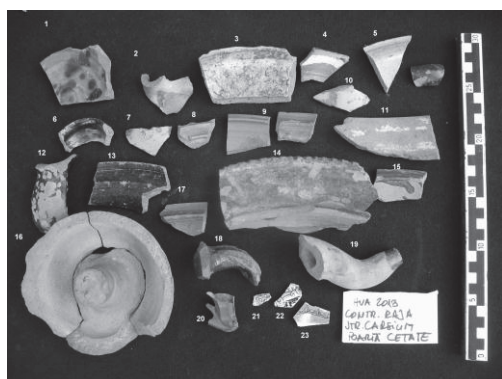
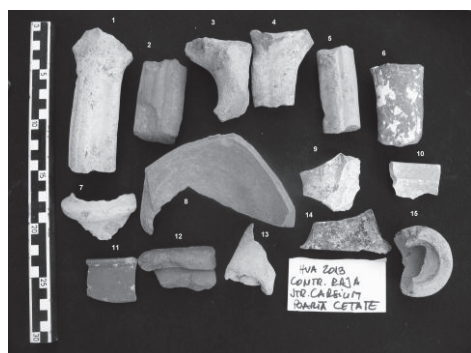
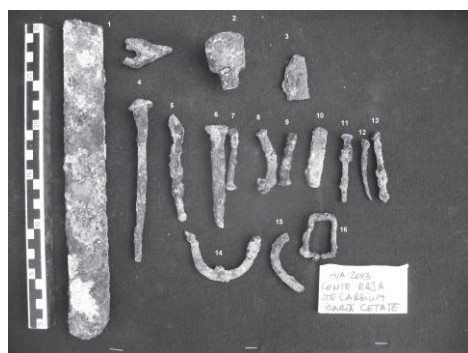
Fig. 9 - Materiale descoperite la poarta de pe incinta nordică.

Din săpătură au fost recuperate următoarele categorii de materiale (Fig. 9):

a) ceramică medievală reprezentată prin fragmente de vase: oale, farfurii, boluri, ulcioare, pipe, cești;

b) ceramică romană și romano-bizantină din nivele în care s-au construit zidurile porții, fragmente de amfore în principal, un fragment de vas din sticlă și fragment opaiț, tip firmalampen, cu ștampila DECIM (I);

c) obiecte din metal: pladbandă pentru fixat lemn la poartă, piroane, cuie, pinten, piesă harnașament.

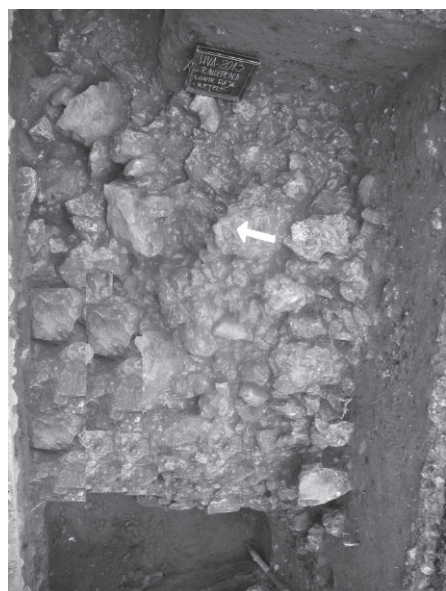
Fig. 12 - Incinta II de pe latura de vest (fotografie și profilul de sud).

*Incinta II se află la cca 0,60 m în spatele incintei III. În secțiune este în stare precară de conservare. Pe strada Venus a fost surprinsă în lucrări edilitare mai vechi mult mai bine. Poate avea o lățime estimativă de 2,40-2,50 m (Fig. 12).*

Incinta II (Z 2) a fost identificată la 0,60 m, în spatele primei. În cea mai mare parte este distrusă, cel mai probabil din vechime, chiar din timpul construirii ultimei. Lățimea estimativă se încadrează între 2,40-2,50 m, iar înălțimea actuală maximă în secțiune este de 0,70 m. Zidul este construit din piatră bolovănoasă de dimensiuni diferite legată cu mortar din nisip și var (Fig. 12). Cel mai probabil s-a așezat peste pavajul din fața porții de pe incinta I. Două lespezi fasonate identificate la baza zidului, spre est (partea interioară), pot sugera existența unui parament. Spre incinta III profilul indică nivelul de demantelare a zidului. La baza zidului, spre exterior, a fost identificată o bombardă din fontă.

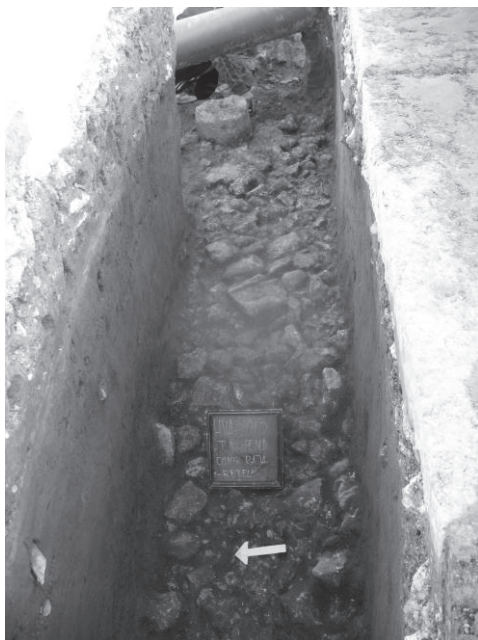
Fig. 13 - S 2. Pavaj din piatră.

S 2 cu dimensiunile de 6,5 x 2 m. Aici a fost identificat, la adâncimea de - 1,30 m, un pavaj, din piatră prinsă cu mortar, afectat spre est de instalarea unei conducte mari de canalizare, dar și de distrugerea din timpul unui asediu, cum

pare să indice mai multe bombardele descoperite aici și mai ales în secțiunea următoare (Fig. 13). În pavaj, spre vest, s-a înfipt o bornă de calcar, de formă rotundă, așezată într-o masă omogenă de pietriș mic și mortar. Piesa are dimensiunile de 0,38 x 0,23 x 0,22 m. În fața acestuia se află, în poziție secundară, câteva pietre de parament cioplite (0,40 x 0,26 x 0,12 m; 0,34 x 0,23 x 0,12 m; 0,31 x 0,19 x 0,14 m). Pavajul este legat, fără îndoială, de existența unei porți de acces pe prima incintă. Descoperirile din celelalte secțiuni sprijină această ipoteză. Din săpătură provin mai multe piese, majoritatea din metal: bombarde, un vârf de sulită, cuie, fragmente de sticlă, o cataramă de bronz de epocă romană, fragment de pipă. Catarama se află în poziție secundară și a ajuns aici întâmplător, așa cum au ajuns și materialele de construcție din aceeași epocă identificate în secțiunea următoare.

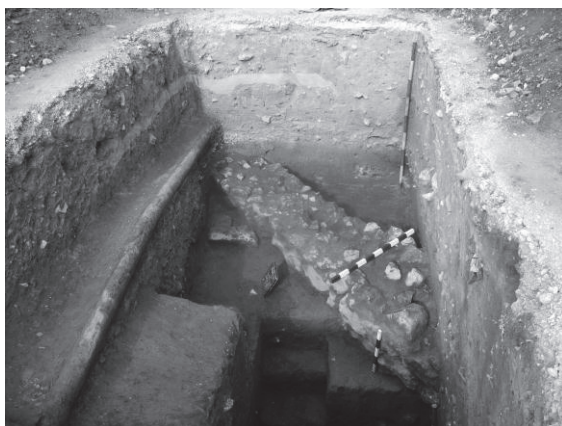
Fig. 16 - Edificiul de pe strada Grădinilor (fotografie și profilul de nord).

4. **Edificiul din afara incintei estice** (Fig. 1, 4; Fig. 16). La cca 300 m de incintă, pe strada Grădinilor, pe amplasamentul unei stații de pompare ape reziduale, a fost descoperită fundația unei construcții de epocă medievală. Secțiunea cu dimensiunile de 6 x 3 m a ajuns până la adâncimea de 3, 80 m. Deasupra s-a înregistrat o depunere consistentă de pământ în grosime de cca 1, 20 m din timpul demolării caselor și construirii blocurilor în anii 1987-1988. La 1, 50 m, sub nivelul vechii străzi, a fost identificată o fundație de zid din piatră legată cu pământ cu lățimea de cca 1 m. În fața zidului s-a înregistrat un nivel consistent de arsură și multe olane sparte din cauza prăbușirii. Materialele descoperite în nivelul de arsură, cât și în cel de construcție, aparțin epocii medievale. Sunt fragmente din vase ceramice acoperite cu smalț de culoare verde în nuanțe diferite, ori galben și olane din pastă nisipoasă, bine arsă, cu grosimea de 0, 02-0,03 m și deschiderea de 0,18-0,20 m. În pământul compactat de culoare închisă, la adâncimea de 3, 20 -3, 40 m, au fost identificate fragmente de amfore romane (sec. II-III), sparte din vechime, rulate după cum indică rotunjimea muchiilor. La adâncimea de -3,70 m solul are deja consistență nisipoasă. Un sondaj efectuat de Secția de Studii Interdisciplinare de la Muzeul de Istorie a Romaniei din București a intersectat, până la adâncimea de - 9 m, mai multe depozite aluvionare .

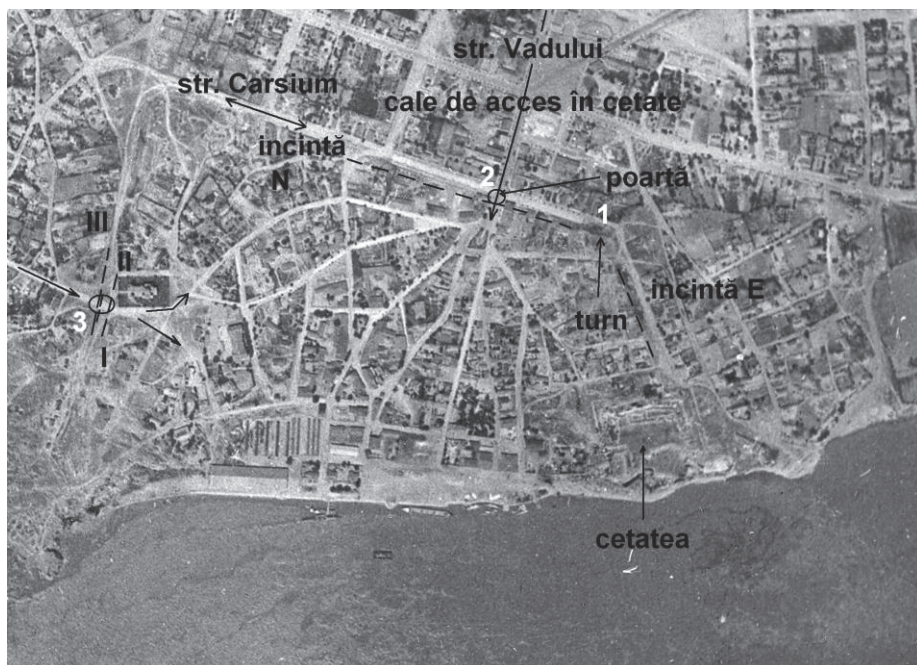
Fig. 17 B. - Fotografie aeriană a Hârșovei la mijlocul secolului XX.

aeriane din anii '50 (Fig. 17, B), cea mai veche care ne-a fost accesibilă, pe care se vede mult mai bine vechea tramă stradală. Ruinele bastionului încă se mai disting bine în capătul de est al străzii pregătită pentru modernizare, iar de la intersecția străzilor principale, Vadului și Carsium, unde se plasează astăzi resturile porții, celelalte străzi vechi se deschid, în mod firesc, în toate direcțiile, după cum este sistematizat orașul la începutul epocii moderne.
