DATE NOI CU PRIVIRE LA CRONOLOGIA CAPIDAVEI ROMANE TIRZII

RADU FLORESCU

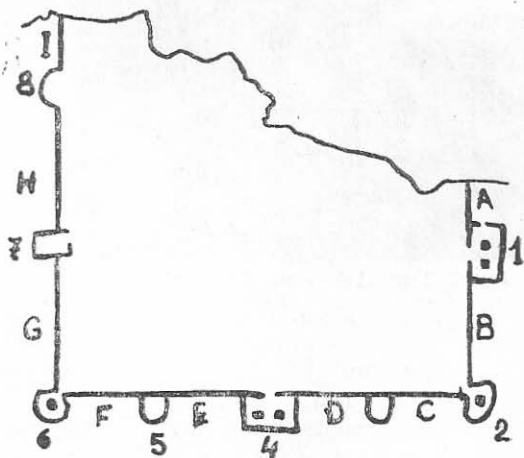
Fig. 1. Traseul zidului de incintă cu numerotarea curtinelor și turnurilor.

Reluarea studiului tehnicii constructive a zidului de incintă (fig. 1) a permis identificarea a trei faze constructive distincte:

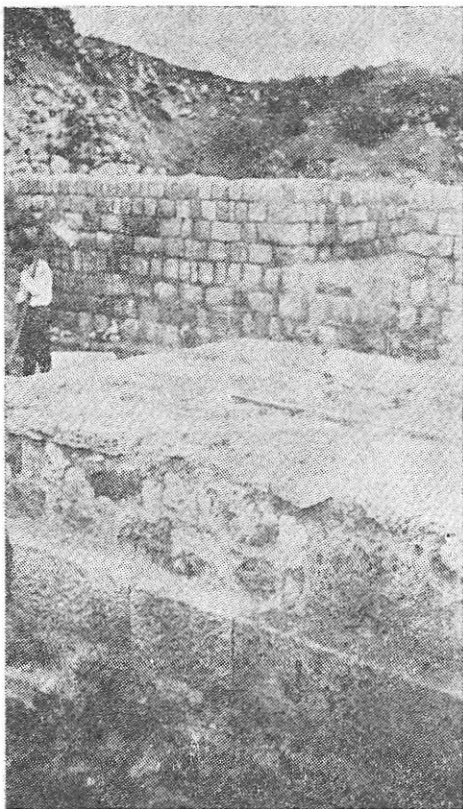
Fig. 2. Turnul 4 — unul din stîlpii centrali (faza I-a) și paramentul laturii de s.v., fiind cu cortina (faza II b).

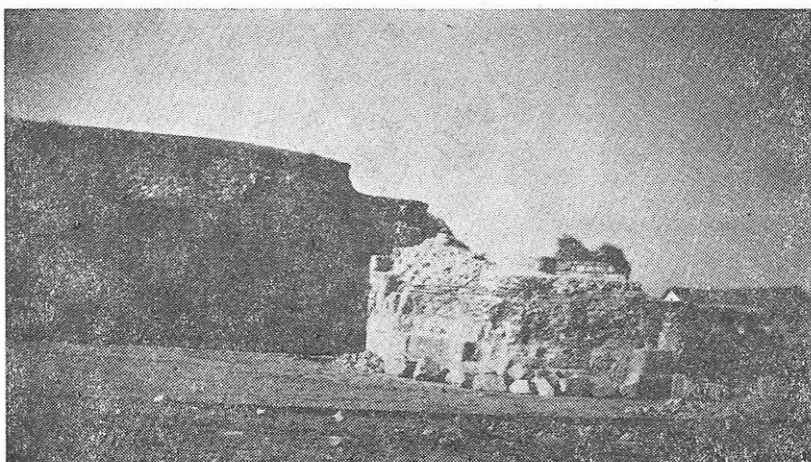
Fig. 3. Curtina A — partea inferioară faza I b, partea superioară faza III b și latura de s.v. a turnului f faza II a.

— pe toată întinderea curtinei A (fig. 3) și pe partea de sud-vest a curtinei B faza III suprapune clar faza I. Partea de nord-vest a curtinei B, construită integral în maniera II, se țesa grosolan atît cu partea de jos a porțiunii de sud-vest, cît și cu aceea de sus, ceea ce nu permite decît să se afirme că este oricum, altceva ;

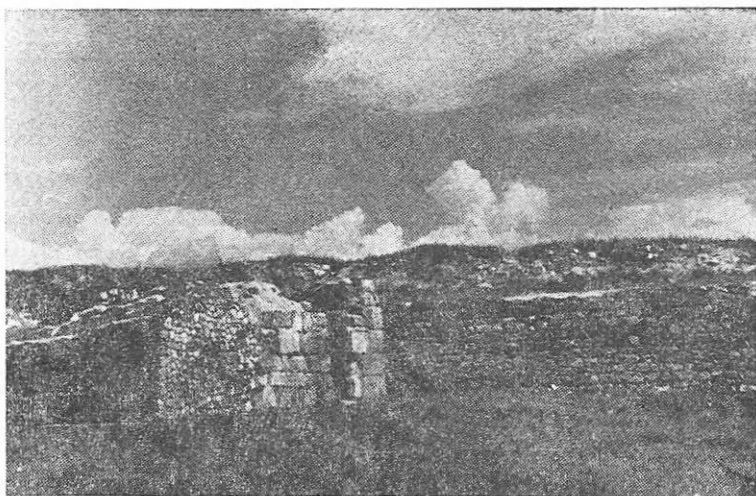
Fig. 4. Turnul II cu resturi de parament exterior din faza II-a înainte de consolidare.

a. — un tip în *opus quadratum* din calcar cochilifer, mai slab, tăiat în blocuri paralelipedice, izometrice, avînd proporție de circa $1/3$ — $1/2$. (fig. 4). Din acest tip de parament se păstrează elemente la baza turnului 2 și 6, precum și pe cortinele F și G ;

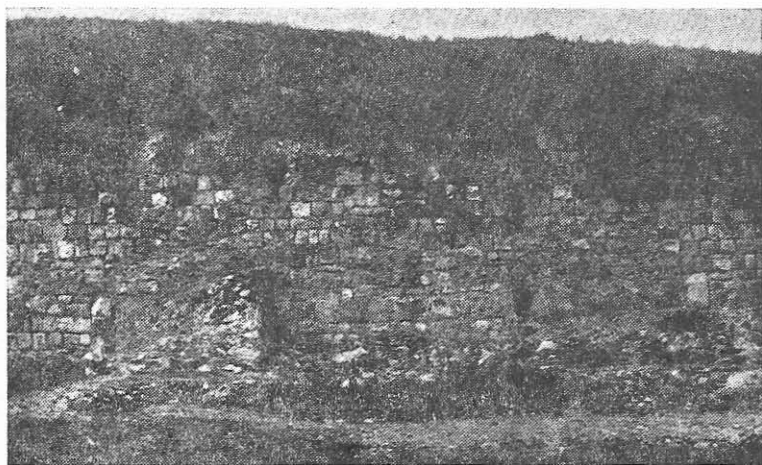
Fig. 5. Curtinele C și D — partea inferioară faza I b, partea superioară faza II b, cu șterpii turaului 3, demantelat, acoperiți de zidărie din faza II b.

b. — parament de blocuri de calcar, mici, cubice, cioplite sumar, dispuse în șiruri regulate, *opus vittatum*. Mortarul, mai fin, conține de asemenea praf de cărămidă (fig. 5). Acestui tip îi aparțin partea de nord a cortinei B, partea superioară a cortinei C și D, cortina E în întregime, precum și latura interioară

— în sfîrșit, pe cortina C se observă clar cum partea de jos construită în maniera I, care corespunde dealtfel cu resturile turnului 3, este suprapusă de o refacere în maniera II, care trece peste ștrepii creații de demolarea turnului 3, completînd ruptura cu un parament nou

(fig. 5). Toate aceste observații sînt tot atîtea dovezi ale succesiunii cronologice a fazelor constructive exact în ordinea în care au fost descrise și dispensează de o discuție mai amplă. Fără îndoială, ele ridică problema corespondenței cu stratificarea depunerilor de cultură mate-

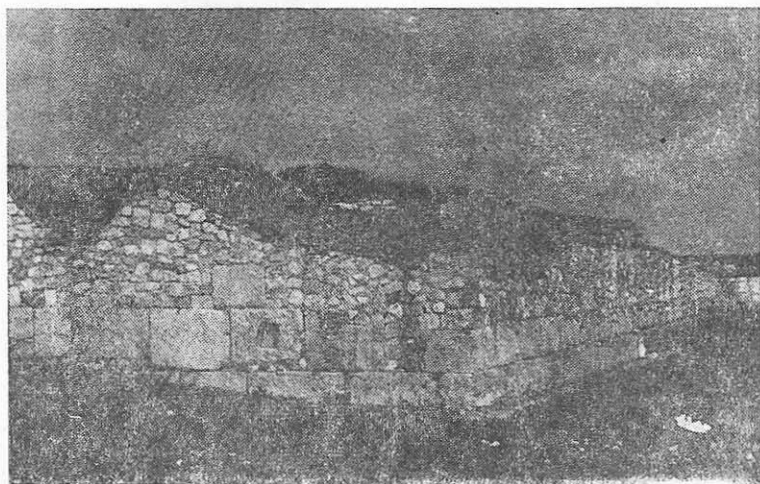
Fig. 6. Tumul 4, cu zidărie din faza III a. Partea superioară — completări de consolidare.

a — paramenții turnurilor 1, 4, 6 și 7 ca și ai curtinelor F și G, la origine (probabil faza I, sigur faza II) construiți din blocuri de calcar cochilifer au fost reconstruiți tot în *opus quadratum* dar folosind multe *spolia*, ceea ce a atras și o renunțare la izometrie, ansamblul unui asemenea parament semănînd adesea cu o zidărie englezească (fig. 6) ;

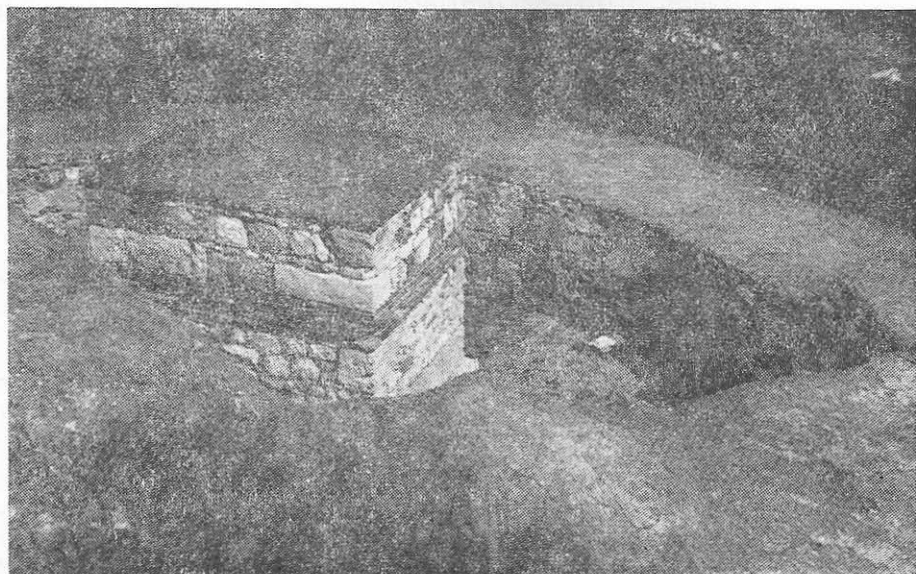
Fig. 7. Tumul 2 — parament interior din faza III b.

pedice, corespunzînd unei asize de *opus quadratum* din exterior, și care ritmează asiza, repartizînd-o în pancouri (fig. 7) turnul 1, 2, 4, 6 paramentele interioare.

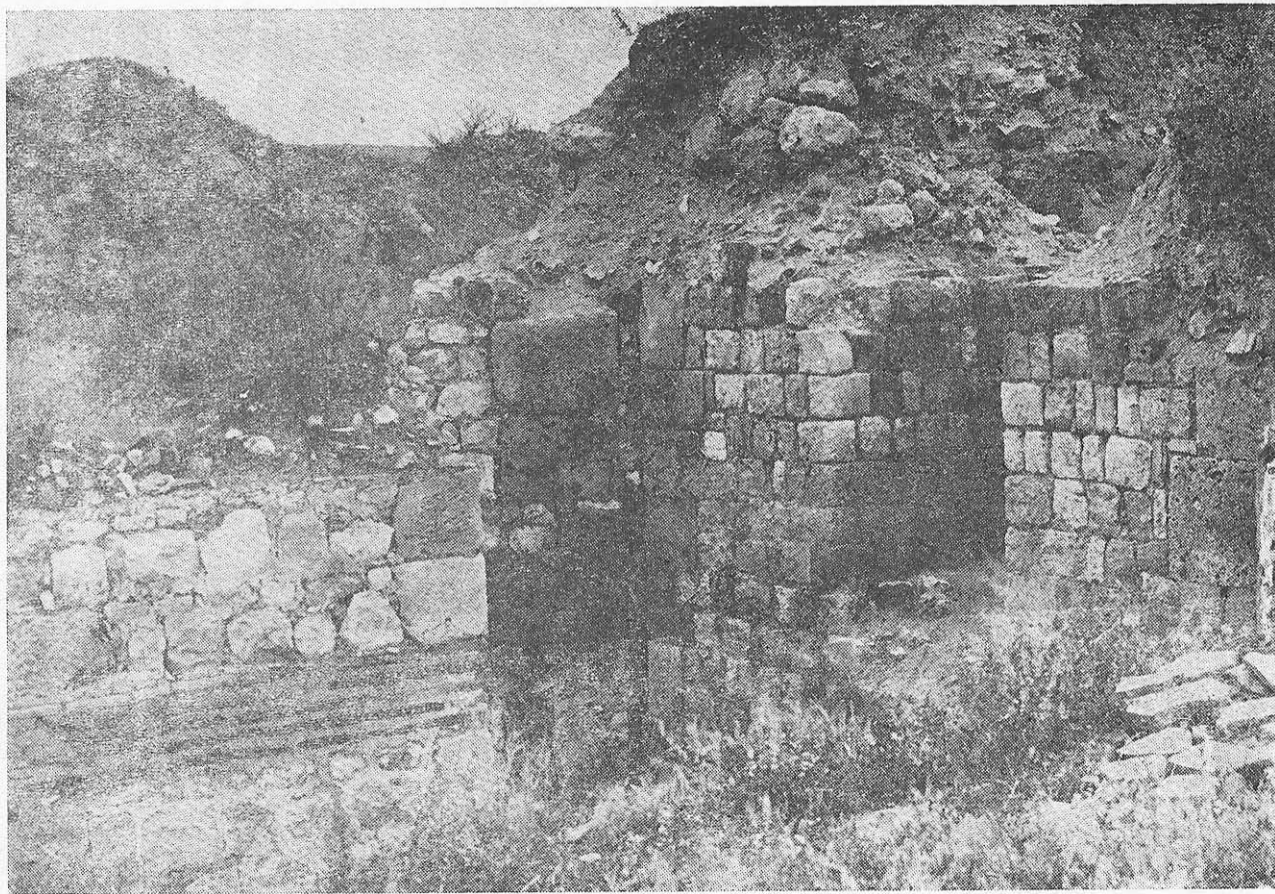
Fig. 8. Turnul 2 — interior, latura s. cu parament vechi din faza II b și latura s. e. cu parament refăcut din faza III b,

— în turnul 2, în schimb, se vede clar cum paramentul interior inițial construit în maniera II a fost refăcut în maniera III, (fig. 8) situație care se verifică și în turnul 4 ;

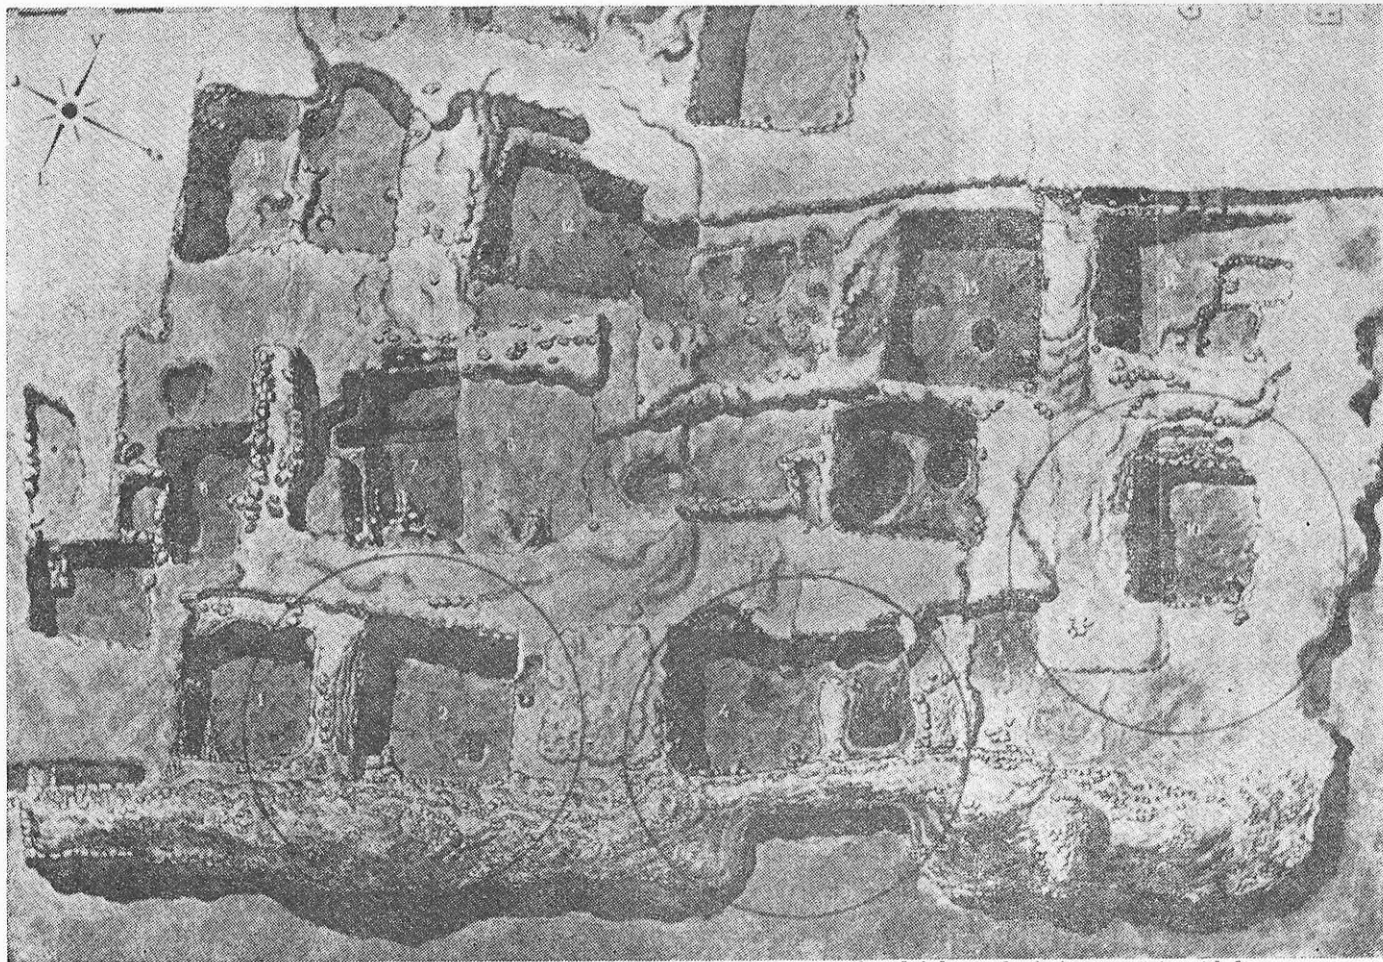
Fig. 9. Planul general al săpăturilor din 1956, cu bordeiele 1, 2 și 4 care taie zidul de incintă al castelului din colțul de s. al cetății.

În schimb faptul că zidul însuși sete spart și deranjat de bordeie din stratul feudal timpuriu (VI/2, 4, 10, 14)⁵ este o dovadă peremptorie că a fost construit înaintea bordeielor amintite.
