## O CASĂ ROMANĂ TÎRZIE SITUATĂ EXTRA MUROS DE LA DINOGETIA

MARIA COMȘA

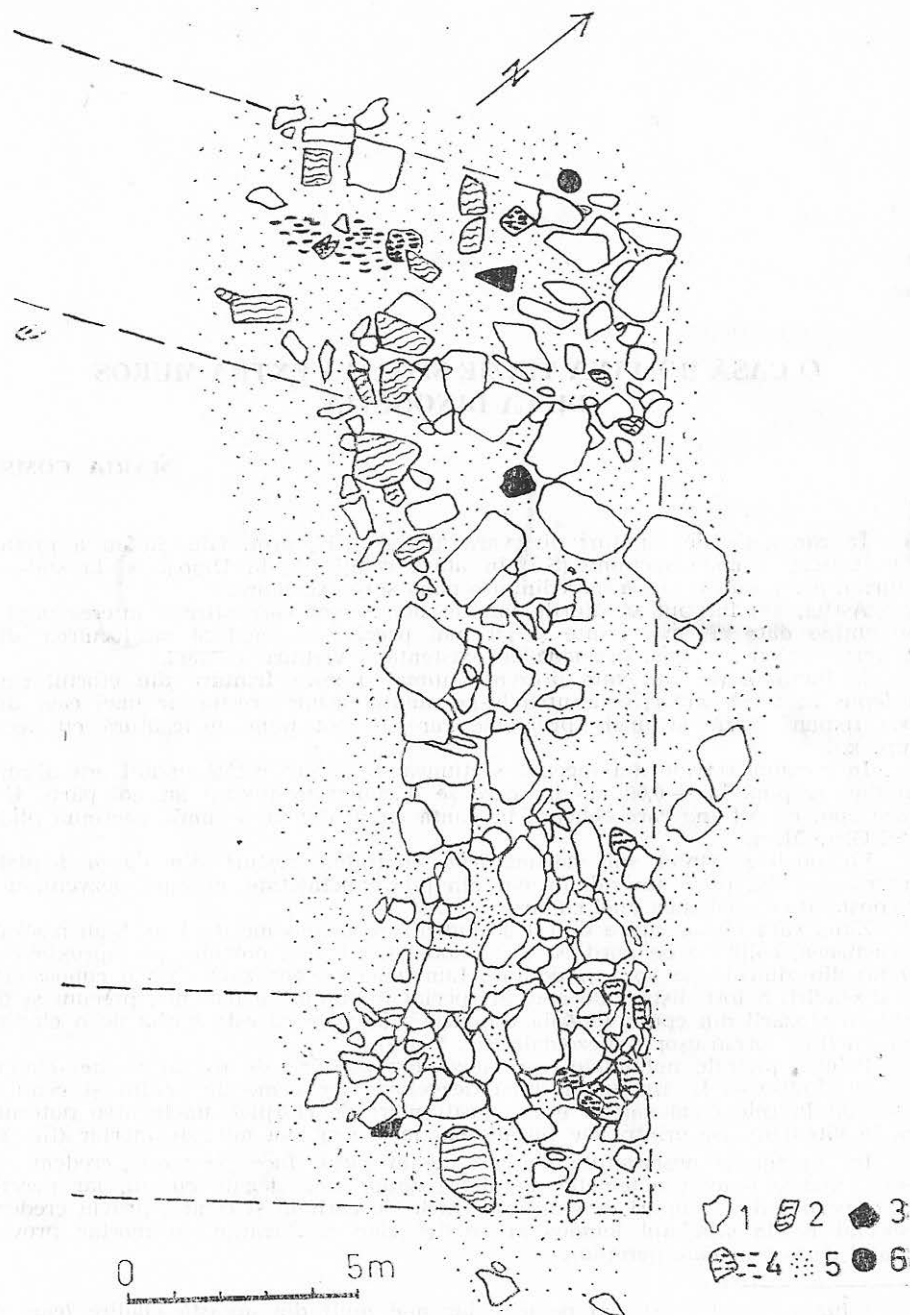
Printre pietrele nefățetate, care alcătuiau perețele de est al acestei clădiri s-au putut observa în timpul și după dezvelirea lor urme de arsură și cenușă. În special la cele două colțuri erau bucăți mari de chirpici, unele arse puternic pînă la vitrifiere, iar printre ele bucăți mai mari sau mai mici de mortar (fig. 1).

Fig. 1 Dinogetia. Casă romană târzie din secolul al IV-lea — începutul secolului V, situată extra muros. 1 pietre; 2 chirpici; 3 cărămidă; 4 mortar; 5 cenușe și bucățele de cărbuni.

Zidul care forma latura de est a clădirii are o lungime de 4 m. S-au păstrat, de asemenea, colțurile de nord-est și de sud-est, cu mici porțiuni (de aproximativ 0,60 m) din zidurile de nord și de sud. Lungimea acestor ziduri nu o cunoaștem. Restul clădirii a fost distrus de ape, în special în timpurile mai noi, precum și de locuitorii așezării din epoca feudală timpurie<sup>1</sup>. Se pare că este vorba de o clădire (locuință ?) de formă ușor trapezoidală (fig. 1 și 2).

În funcție de observațiile pe care le-am putut face pe teren, credem că această clădire a avut o temelie de pietre nefățetate, legate cu lut, iar pereții erau construiți din calupuri de chirpic. Urmele de cărbuni și cenușă provin credem în special de la scheletul lemnos al acestei clădiri. Bucățile de mortar provin probabil de la tencuiala pereților.

Fig. 1 *Dinogetia*. La maison romaine tardive du IV<sup>e</sup> — commencement du Ve ss. située *extra muros*; 1 pierres; 2 briques en terre battue, mêlée avec des pailles; 3 briques; 4 mortier; 5 cendre et petits morceau des charbon.

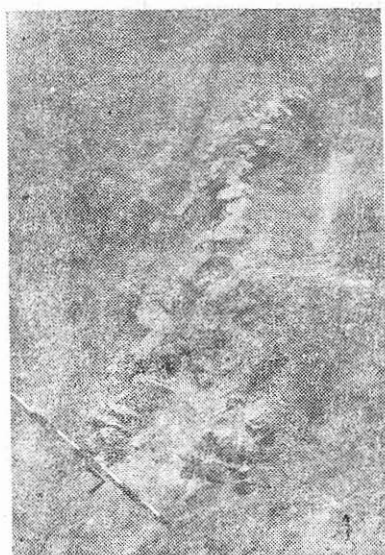
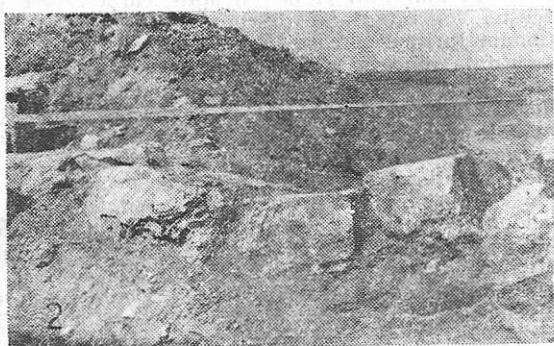
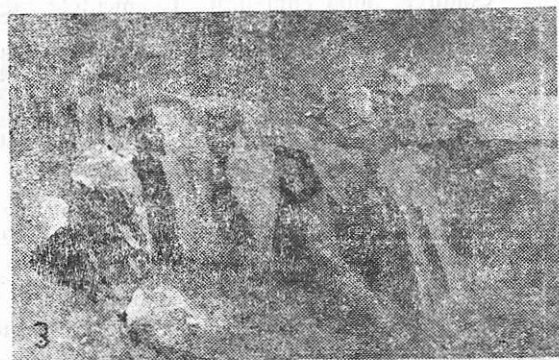
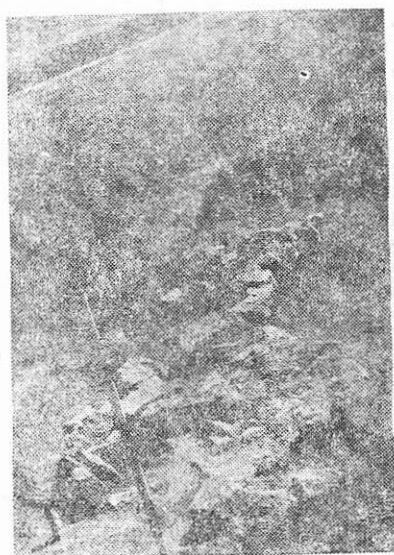
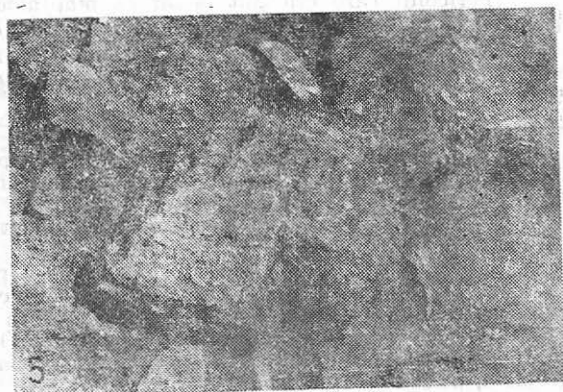
Fig. 2. Dinogetia. Casa romană târzie situată extra muros din secolul al IV-lea — începutul secolului al V-lea. Aspecte din timpul săpăturilor arheologice.

Fig. 2 *Dinogetia*. La maison romaine tardive située *extra muros*. Aspects des fouilles archéologiques.
