NOI DATE PRIVIND SISTEMUL DEFENSIV AL CETĂȚII MEDIEVALE (OTOMANE) DE LA HÂRȘOVA (JUD. CONSTANȚA)

Constantin NICOLAE*

Rezumat: *Cetatea medievală otomană de la Hârșova este un monument istoric prea puțin cunoscut. Cercetările de suprafață întreprinse aici de Pamfil Polonic la sfârșitul secolului al XIX-ea, la care se adaugă săpăturile realizate de Victor Brătulescu, Andrei Aricescu sau, mult mai târziu, de Gheorghe Cantacuzino, au adus prea puține clarificări asupra planimetriei și evoluției sale. Rezultate mulțumitoare s-au obținut după săpăturile din „cetate” în sectoarele „incinte vest” și „incinte nord” derulate în ultimele trei decenii. S-a făcut, prin acestea, separația clară dintre fortificația antică și cea medievală, îndepărtându-se astfel starea de confuzie din interpretarea lor.*

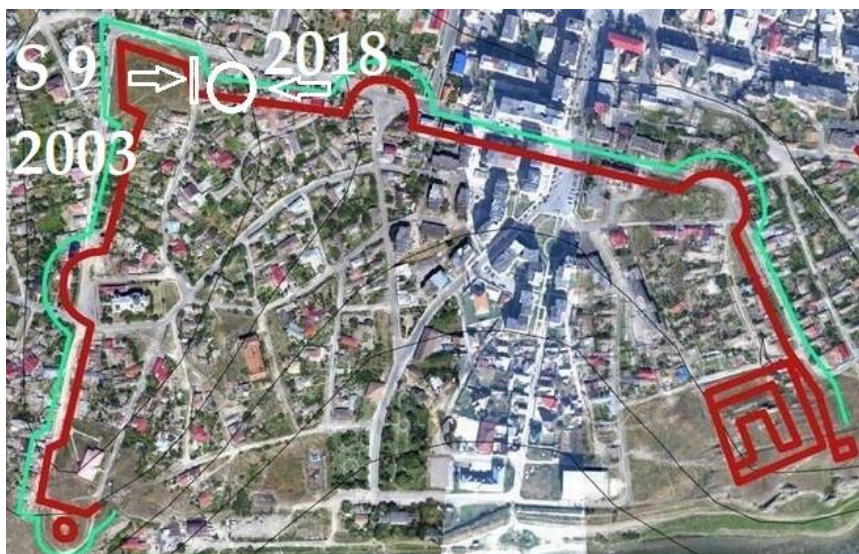
Pl. I. B - Localizarea săpăturii preventive din anul 2018 (și S 9 din 2003) pe ortofotoplanul localității (Georeferențierea planului din 1826, după STĂNICĂ 2016, Fig. 9).

O cercetare preventivă, întreprinsă în anul 2018 la intersecția străzilor Luminii și Carsium (Pl. I B) a prilejuit evidențierea sistemului de apărare al fortificației otomane de pe incinta mare de nord, în imediata apropiere a turnului de nord-vest.

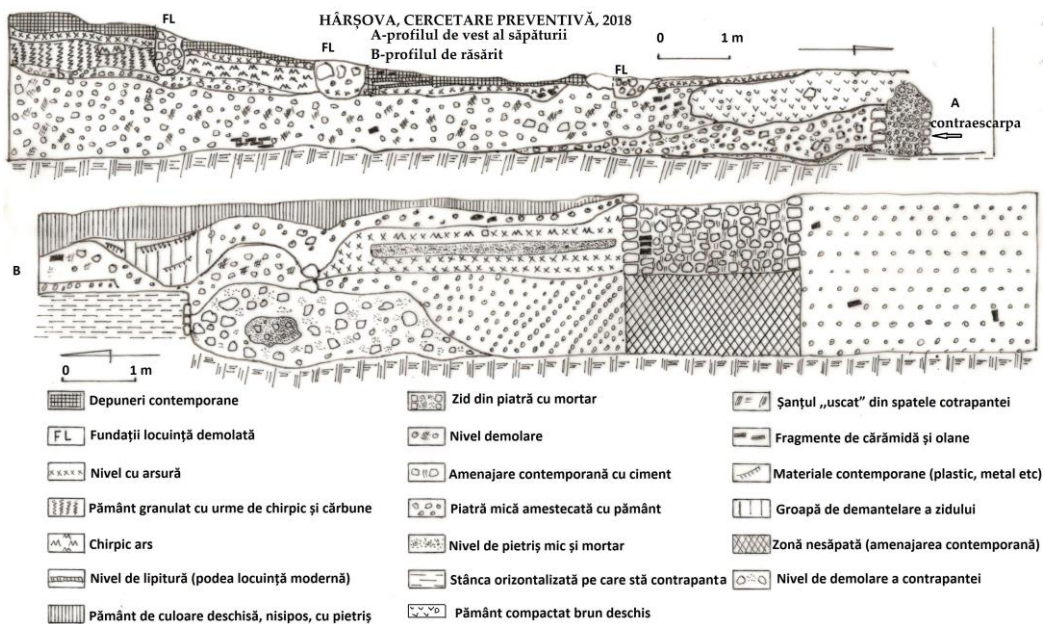
Pl. III. Profilele de vest și est ale săpăturii.

Cercetarea preventivă recentă, care a permis noile observații pe sistemul defensiv, a cuprins o suprafață relativ restrânsă, de cca. 130 mp. Șanțul de apărare a fost pus în evidență pe cca. 115 mp, până la contraescarpă (**Fig. 1**). A fost adâncit în stânca naturală, astfel că diferența dintre baza acestuia (fundul șanțului) și nivelul din fața contraescarpei depășește, pe alocuri, puțin peste 1 m. Extragerea pietrei s-a realizat, în mare parte, cu ajutorul dălților. Acolo unde duritatea a împiedicat utilizarea acestui procedeu, s-a trecut la perforarea stâncii. Pe suprafața deschisă au fost identificate 23 de astfel de orificii¹¹ (**Pl. II**), cu un anumit grad de concentrare în unele porțiuni care a ținut cont, după toate probabilitățile, de calitatea calcarului¹². Forma șanțului a fost, cel puțin în perimetrul scos la lumină, foarte ușor înclinată spre nord, poate și din cauza caracteristicii generale a reliefului. În adânciturile de rocă se disting, cu oarecare atenție, câteva urme de mortar care pot avea originea în lucrările de construcție sau chiar reparație ale contraescarpei. Calcarul prezintă urme evidente de lustruire. Cu certitudine, situația se datorează circulației intense din spatele contraescarpei. Din partea de sud a secțiunii, spre incintă, la peste 2 m adâncime, au fost recuperate câteva „plăci” de șist verde cu dimensiuni apreciabile, dar neregulate (0,40 x 0,22 x 0,12 m; 0,50 x 0,33 x 0,10 m; 0,33 x 0,37 x 0,7 m). Sigur, acestea au fost folosite în sistemul de apărare poate la taluzarea șanțului spre escarpa incintei. După ce sistemul nu a mai funcționat, șanțul a fost umplut cu depuneri specifice, așa după cum apare în profilele de est și vest ale suprafeței excavate - piatră de diferite dimensiuni din ziduri, urme de mortar, pământ rezultat de la construcțiile din a doua jumătate a secolului al XIX-lea și din secolul al XX-lea cu materiale caracteristice acestei epoci (**Pl. III**).

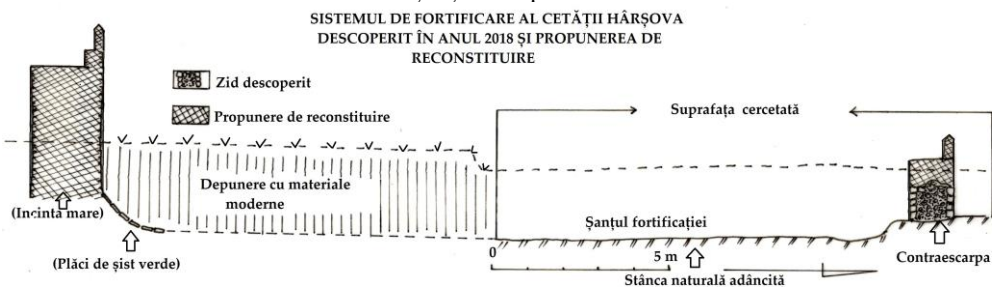
Pl. V. Sistemul de fortificare al cetății Hârșova în sec. XIX (incinta-șanț de apărare-contraescarpă). Propunere de reconstituire.

Cu toate acestea, se pot avansa, până la obținerea unor date noi prin cercetările viitoare, propuneri cu privire la configurația și dimensiunile sistemului de apărare pentru segmentul cercetat (Pl. V). Faptul că șanțul a fost evaluat, în descrieri, la adâncimea maximă de 14-15 picioare, iar pe ultima curtaină, spre turnul din colțul de nord-vest, săpătura noastră a relevat adâncirea în stâncă la puțin peste 1 m (aprox. 4-5 picioare) ne duce la concluzia că la măsurare, von Moltke, a luat în calcul diferența dintre nivelul superior al incintei și partea inferioară a șanțului. Fără a avea, prea curând, posibilitatea unei evaluări reale, ținând cont de datele oferite de sursele istorice, estimăm că incinta ar fi putut avea o înălțime cuprinsă între 4 și 5 m. Această mărime justifică și necesitatea realizării contraescarpei din fața șanțului. Cât despre înălțimea acesteia din urmă, nu putem face decât o estimare pornind de la rolul și locul său într-un sistem defensiv. Este clar că avea misiunea de avanpost în preluarea și respingerea atacurilor inamice. Șanțul uscat oferea mobilitate suficientă efectivelor militare care acționau aici. Indiferent de tipurile de arme utilizate pentru apărarea de la distanță, soldații trebuiau să ocupe poziția de tragere dintre merloane, să execute loviturile, și mai apoi să revină repede în spatele acestora pentru apărare. Putem presupune, într-o atare situație, urmând logica elementară, că zidul se putea ridica până la 1,30-1,40 m de la nivelul de călcare, și la 1,70-1,80 m în total²⁹. Cunoscând, preliminar, și traseul incintei mari³⁰, întregul sistem avea, după toate probabilitățile, o mărime / lungime estimativă cuprinsă între 20-24 m (incintă, șanț, contraescarpă).

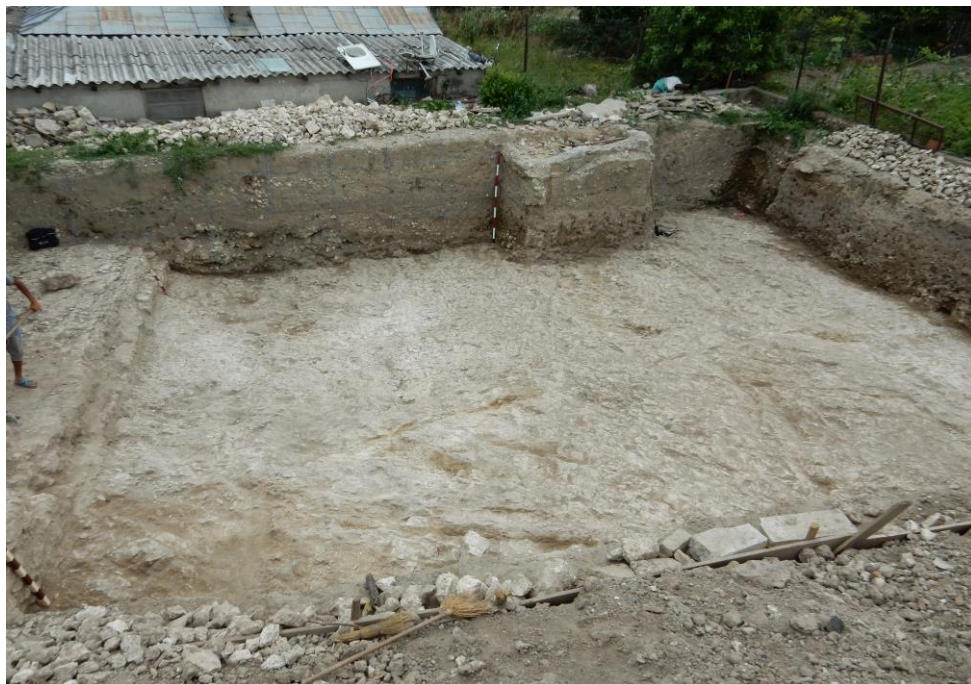
Fig. 1. Șanțul de apărare descoperit.

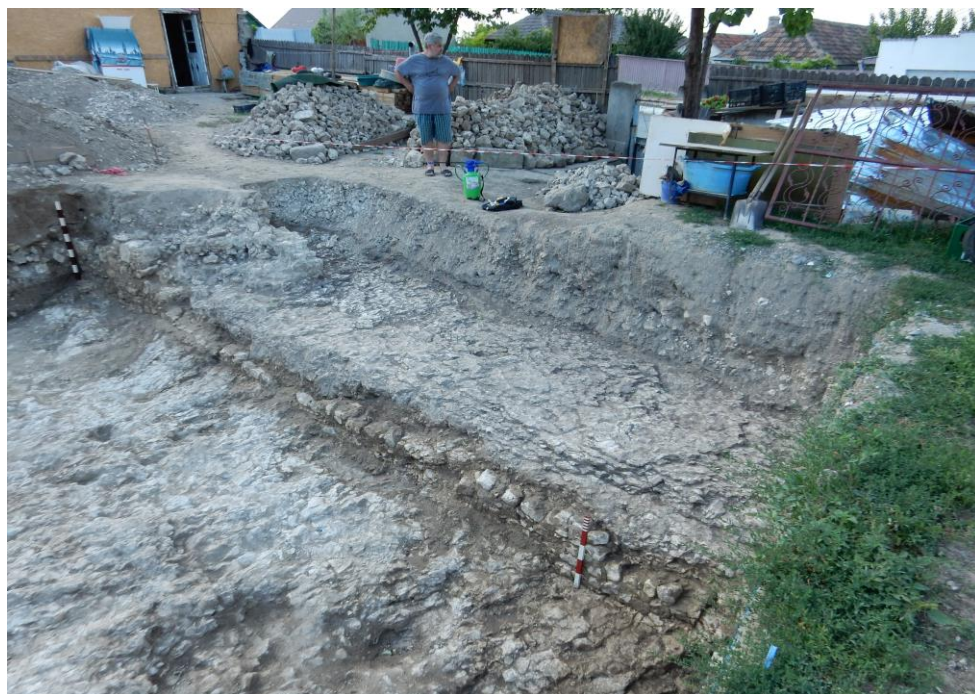
Fig. 2. Rest din zidul contraescarpei. (În fotografie apare și regretatul Dragomir Popovici care ne-a ajutat la amenajarea profilelor și la desene).
