## TROIS TECHNIQUES D'EXCAVATION. NOUVELLES RECHERCHES SUR LE COMPLEXE BASARABI-MURFATLAR

Vladimir AGRIGOROAEI

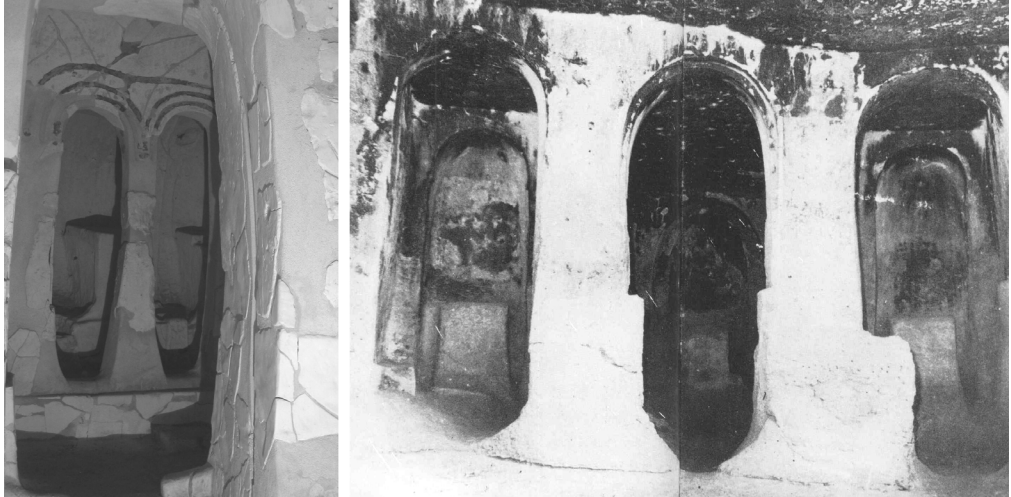
**Fig. 4 – a) La partie nord de l'iconostase de l'église B4 de Basarabi /  
b) L'iconostase entier de l'église *Santa Marina*, Massafra (Italie).**

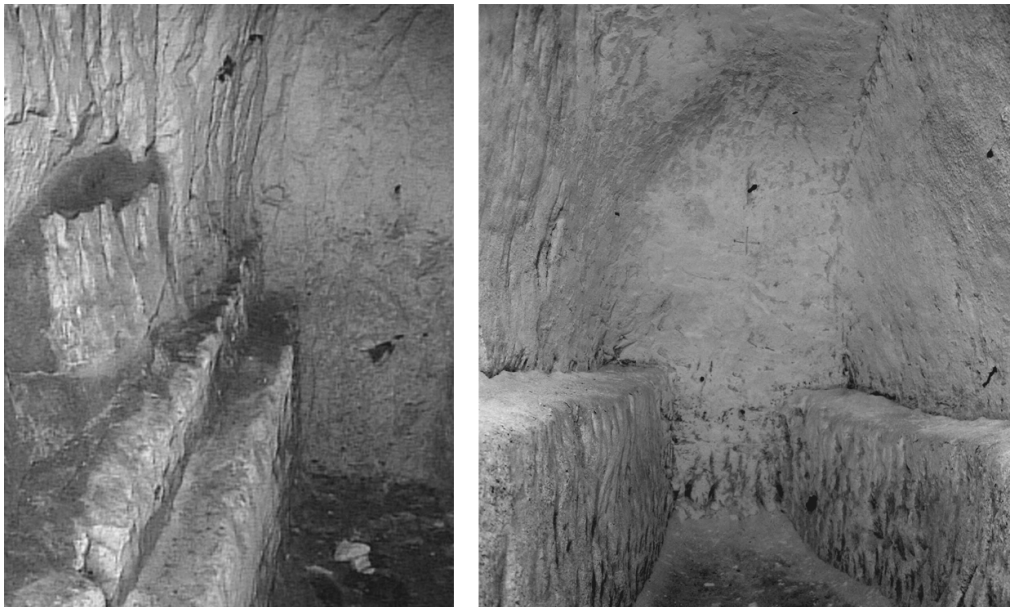
**Fig. 6 – a) Paroi nord-ouest du tombeau connexe de l'église B4 /  
b) Le tombeau connexe du deuxième oratoire de l'église B3.**

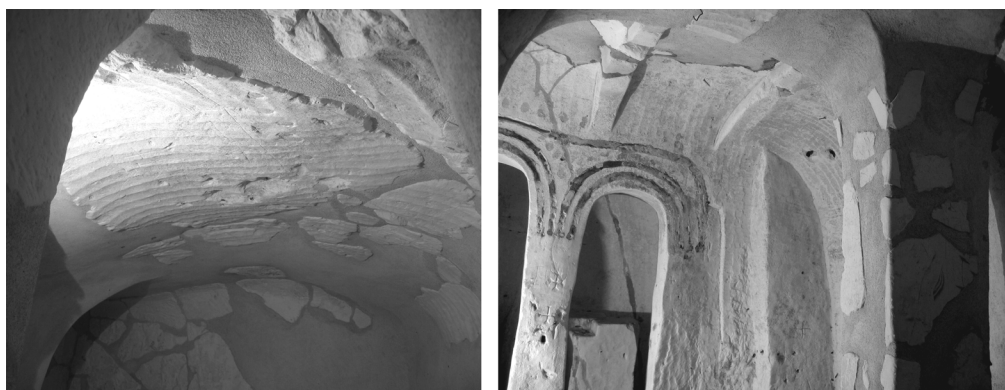
Fig. 9 – a) Plafond voûté du deuxième oratoire de l'église B3 / b) Plafond voûté de la partie sud-est de la nef de l'église B4.

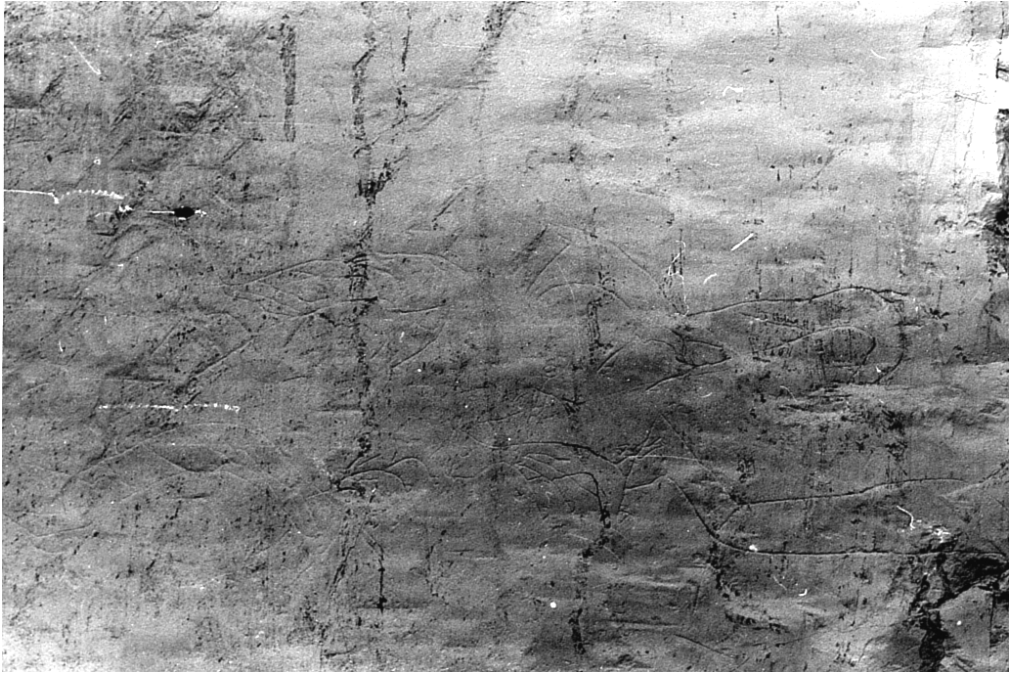
**Fig. 12 – Paroi sud de l'église B1. Les dessins d'animaux.**

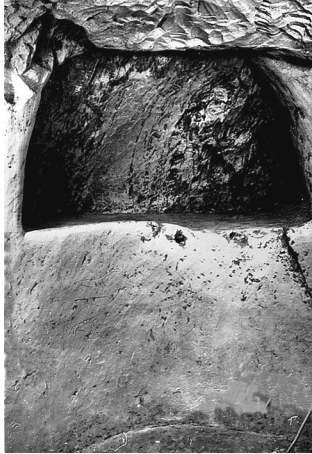
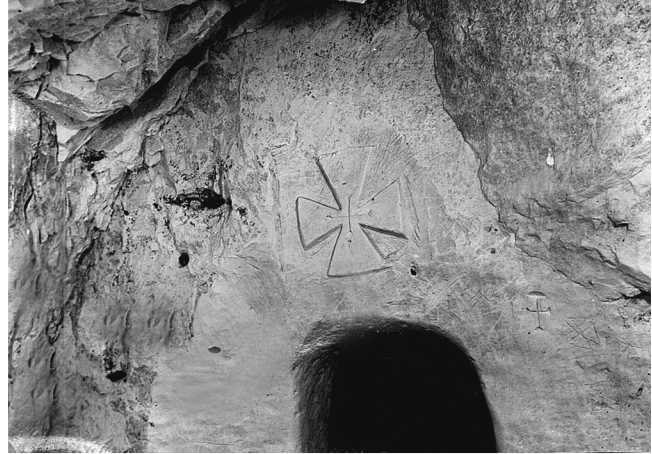
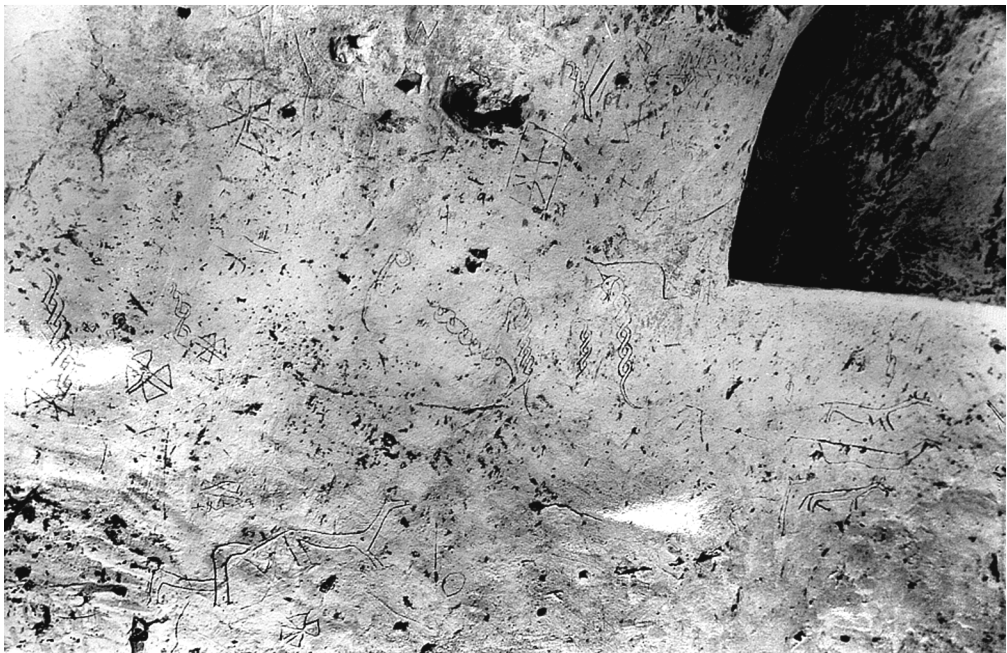
**Fig. 14 – Chambre C1: a) La niche de la paroi ouest / b) La croix maltaise / c) La paroi courbe et ses graffiti animaliers.**

Toujours dans la chambre C1, au-dessus de l'entrée voûtée de chambre C2, est une grande croix maltaise en haut-relief, qui renferme une petite croix simple. Tous les dessins sont concentrés sur les parois de la chambre C1. Aucun dessin n'existe dans la chambre C2. Il paraît que les deux chambres ont eu une utilisation funéraire, car sur le plancher de la chambre C1 ont été découverts deux squelettes humains, la tête orientée vers l'entrée. Dans la chambre C2 on a découvert un autre squelette. Tous les trois étaient des adultes et de sexe masculin. Il n'y avait aucune trace d'un cercueil ou d'autres objets d'inventaire. Seule l'empreinte de quelques tissus était conservée dans le limon du plancher. Les deux entrées (celle qui lie l'extérieur à C1 et celle qui lie C1 à C2) ont été murées par des blocs de craie, liés avec un mortier de poudre de craie. Dans l'intrados de la première entrée restent toutefois les traces d'un trou où on mettait peut-être le gond d'une porte. Nous avons observé que la croix maltaise en haut-relief est creusée sur une paroi qui a été polie suivant la technique no. 1 et on peut voir que les creux latéraux de la croix s'absorbent dans la paroi. Ces creux ont été excavés suivant la technique no. 2, mais la surface de la croix maltaise atteste une excavation du type no. 1, ce qui nous a menés à considérer que la paroi a été entièrement polie suivant la technique no. 1 avant l'excavation de la croix.

En outre, la technique no.1 ne continue pas sur toute la paroi nord-est de la chambre. Sur la partie nord elle est remplacée par la technique no. 2, grâce à laquelle un ouvrier a essayé excaver le raccord d'une voûte en berceau. Sur la partie sud de la même paroi, la technique no. 1 est interrompue par un conglomérat de craie pas du tout excavé. Ensuite, la paroi courbe qui occupe les côtés sud et sud-ouest de la chambre C1 est creusée suivant la technique no.1. Au contraire, les parois de la chambre C2 ont été excavées entièrement suivant la technique no. 2. Nous estimons donc qu'au début il n'y avait qu'une grotte naturelle de dimensions réduites, témoinnée encore par le conglomérat de craie situé dans le haut du coin sud-est de C1. La chambre a été peut-être élargie et les parois ont été polies suivant la technique no. 1. Dans une deuxième étape, un deuxième group d'ouvriers, qui utilisaient la technique no. 2, a essayé créer une

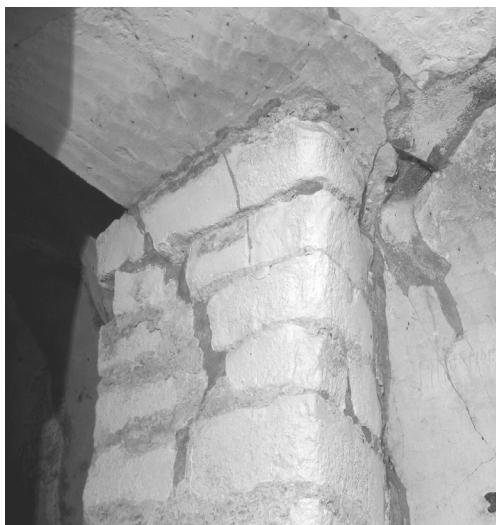
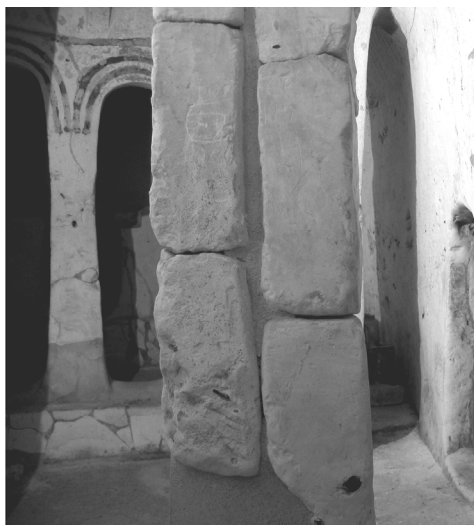
**Fig. 18 – L'église B4 : a) La colonne bâtie en blocs de craie qui est adossée à la paroi sud-est de la nef / b) La colonne bâtie en blocs de craie qui se trouve devant l'entrée du tombeau connexe.**

Le témoignage des techniques d'excavation nous confirme, de la même façon que pour B1, C1-C2 et B3, que l'église B4 a été achevée dans au moins deux étapes de creusement. Cette conclusion s'appuie sur le fait que les compartiments d'angle (le tombeau connexe et l'abside de l'autel) sont excavés suivant la technique no.2 ; ça veut dire que dans une étape antérieure l'église B4 n'occupait que la grande chambre que nous venons d'appeler la *nef*. La présence des colonnes murées dans cette nef nous témoigne cependant que l'espace où elles ont été bâties était vide à l'origine. Les ouvriers ont voulu changer l'organisation de la chambre, peut-être à cause de raisons de symétrie. Ils voulaient plusieurs colonnes, non pas pour soutenir le plafond, puisque les colonnes murées n'ont pas la même résistance que les colonnes monolithes, mais parce qu'ils suivaient

une certaine esthétique. Pour les mineurs anciens et médiévaux, la pratique de sacrifier une partie de la roche lorsqu'il fallait laisser un pilier de soutènement est bien connue. Ces piliers avaient des tailles et des formes tout à fait variables, en fonction du plafond qu'ils devaient soutenir. Il était par ailleurs fréquent que ces piliers constituent une entrave pour la progression dans les travaux<sup>28</sup>. Or, ces travaux de creusement s'effectuaient d'habitude à l'aide de coins et à la masse, ce que Pline l'Ancien décrivait déjà lorsqu'il parlait d'*attaquer les parois avec des coins de fer et à coup de marteau*<sup>29</sup>. On devait couper d'abord une fissure par le pic avant d'essayer d'élargir la galerie par d'autres méthodes<sup>30</sup>. Dans le cas des églises de Cappadoce, qui ont été excavées dans un rocher de tuf volcanique, la technique d'excavation dépendait sur la création des tunnels qui s'enfonçaient dans le rocher jusqu'au centre de la salle à excaver, que l'on dégagait ensuite à partir de ce point, en laissant éventuellement en réserve les colonnes prévus au centre<sup>31</sup>. Certains monuments nous renseignent, par leur asymétrie, sur l'organisation du travail, car à *Elmali Kilise* l'excavation des compartiments d'angle (au nord et au sud du *naos*) présente de sensibles différences, suggérant la participation de plusieurs ouvriers progressant simultanément dans les parties nord et sud de l'église, alors qu'un troisième excavait les travées centrales<sup>32</sup>.
