## ASPECTE NOI PRIVIND TOPOGRAFIA CETĂȚII DE LA HÂRȘOVA (JUD. CONSTANȚA)

Constantin NICOLAE,  
Daniela BĂNOIU,  
Vlad NICOLAE

## NEW CONSIDERATIONS ON THE TOPOGRAPHY OF THE FORTRESS OF HARSOVA (CONSTANTZA COUNTY)

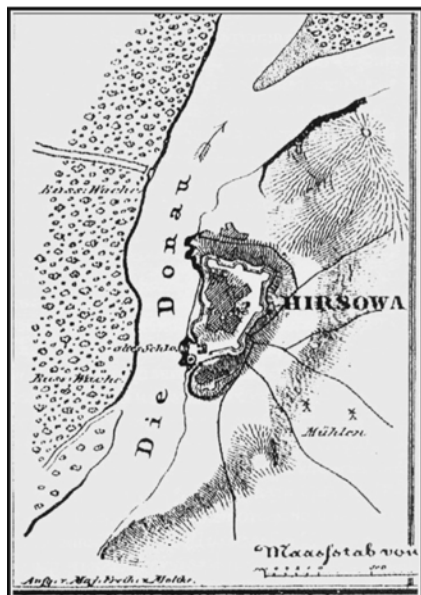
Fig. 1- Planul cetății de la Hârșova  
(după von Moltke).

Primul plan al fortificațiilor de la Hârșova, cunoscut de noi până acum, datează din prima parte a secolului al XIX-lea (1826) și a fost desenat de *H. von Moltke*<sup>13</sup> (Fig. 1). Potrivit acestuia, din vechiul castel (*alter Schloß*), incinta fortificată pornește spre interiorul orașului, către N-NV. Aici se închide într-un turn de colț de unde își schimbă direcția spre vest. Pe frontul de nord al incintei este semnalat un turn, după care urmează altul în capătul vestic. Mai departe, zidul își schimbă direcția către Dunăre. La mijlocul distanței se plasează încă un turn, apoi incinta se închide, pe malul apei, tot printr-un punct fortificat.

In 1826 H. von Moltke sketches the first known plan of the fortress (Fig.1). Two lithographs dating from the same period were also found, one of them depicting the image of the citadel itself (Fig.2) and the second (Fig.3) offering a panoramic view of the entire fortification. By projecting these two images into the X-Y plan we find a striking similarity between the two images, von Moltke's plan and the remains of ancient Roman walls still visible among modern constructions in the present-day city (Fig. 4).

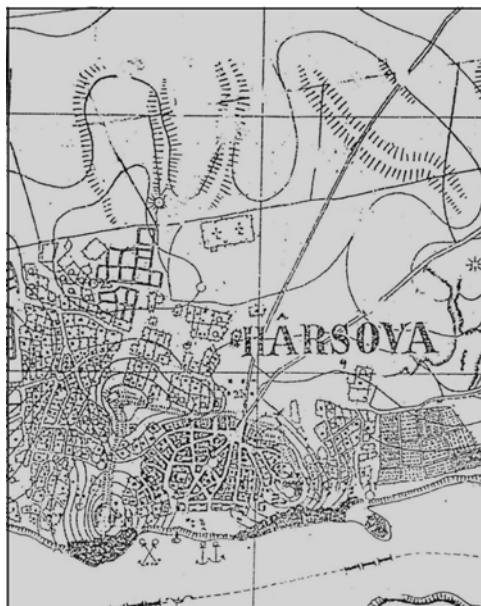
Fig. 6 - Hârșova pe harta Marelui Stat  
Major de la 1900 (detaliu pe șanțul incintei)

În anul 1898 Pamfil Polonic, cu prilejul cercetării malului drept al Dunării, între Tulcea și Ostrov, ajunge și la Hârșova. Aici, el identifică atât conturul zidului care a înconjurat orașul în vechime, fără să specifice turnurile și porțile, cât și șanțul acestuia pe care le pune pe hartă<sup>18</sup> (Fig. 5). Cetatea de pe malul Dunării este considerată, de prestigiosul inginer topograf, ca fiind de origine turcească, construită cu materialul rezultat din distrugerea fortificației romane din care nu a mai rămas nimic. După cum arată P. Polonic, *prin oraș s-au găsit urme de ziduri romane, cărămizi romane, un stâlp miliar, pietre cu inscripții și monede romane dar nici o urmă de cetate veche*<sup>19</sup>. Același contur îl găsim pe harta Marelui Stat Major al Armatei, din anul 1900, (Fig. 6). În anul 1904, se publică, pe un desen, planul

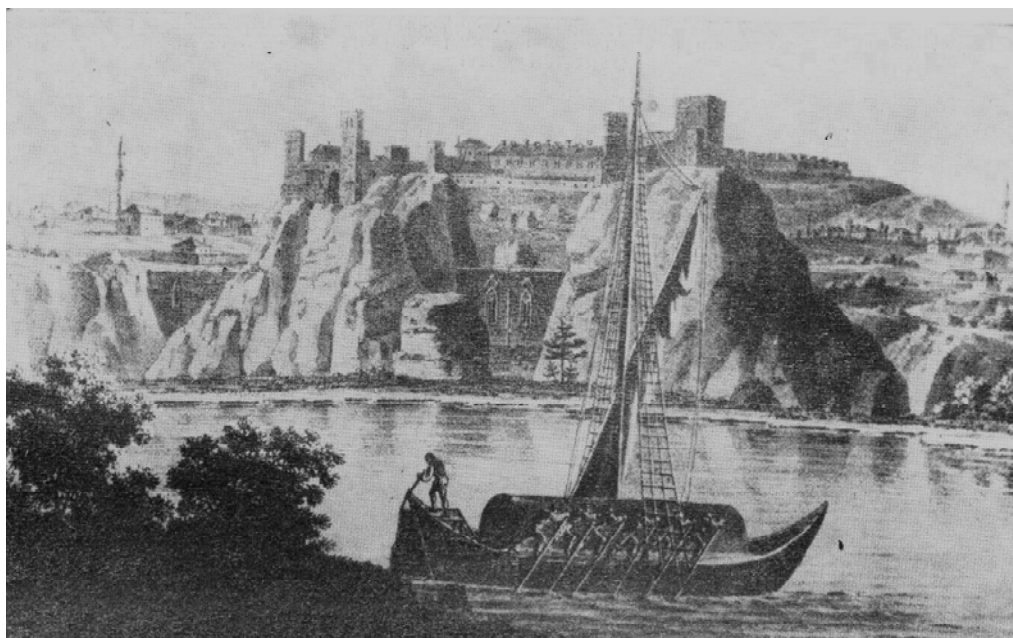
Fig. 2 - Cetatea Hârșova la 1826. Litografie de A. von Saar. MINAC, inv. 22/5308.

Prima litografie zugrăvește imaginea din Dealul Cetății unde se află fortificația propriu-zisă (Fig. 2). În imagine, pe malul Dunării, este supus atenției, în prim plan, zidul instalației portuare, având cele două ferestre, prevăzute în

partea superioară, cu mult-discutatele ancadrame în stil gotic<sup>15</sup>. După cele mai multe opinii, acceptate de specialiști, împărtășite și de noi, construcția a fost executată de meșterii italieni, -respectiv de genovezi, în secolul al XIII-lea și nu de bizantini<sup>16</sup> care în secolul al X-lea reclădesc întreaga cetate. Trebuie să presupunem că atunci când a vorbit despre o fortificație de tip gotic aici, contele *de Langeron* a avut în vedere, fără îndoială, tocmai caracteristica ferestrelor. Cum s-a demonstrat în numeroase rânduri genovezii au stăpânit orașele dunărene, trecerea lor pe aici lăsând multe urme atât în istoria regiunii cât și în cartografia epocii<sup>17</sup>. Pe înălțimea maximă, deasupra, în litografie, se distinge latura de sud a fortificației, cu turnuri patrulate pe colțurile de est și vest, precum și zidul de apărare dinspre răsărit. În interiorul cetății se plasează un turn mare, de formă patrulateră, posibil actualul „turn comandant”, ale cărui resturi se ridică, în zilele noastre, până la înălțimea de 9 m. Tabloul este completat de clădirile văzute de autorul desenului, la momentul respectiv, în fortăreață, asupra cărora nu putem face, deocamdată, nici o precizare. Pe pantele de răsărit, în afara zidurilor cetății, sunt înfățișate privirii mai multe construcții mici, iar în stânga, în zona depresionară, surprinsă parțial, este plasată, așa după cum există și în realitatea curentă, o geamie. Imaginea, văzută de pe malul opus, puțin dinspre amonte, este armonizată, în plan apropiat, de arbuști și o corabie, cu 12 vâsle, al cărui catarg se ridică, în perspectivă, puțin deasupra fortificației.

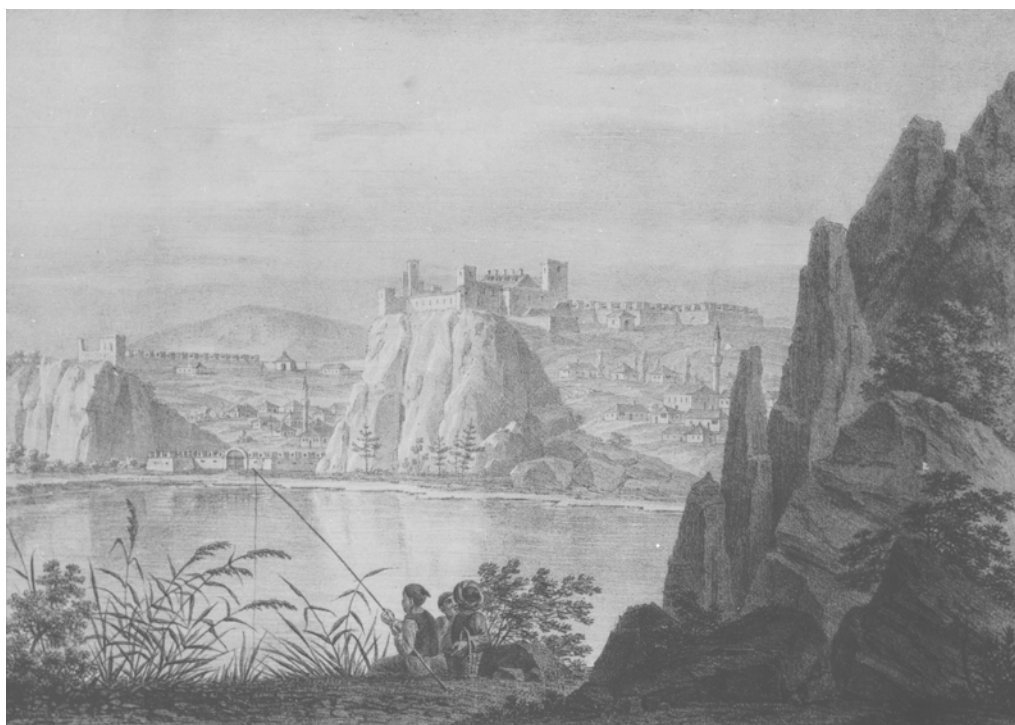
Fig. 3 –Hârșova la 1826. Litografie de A.von Saar. MINAC, inv. 21/5336.

Cea de-a doua litografie se constituie într-o imagine de ansamblu a cetății (Fig. 3). Distanța de la care se face proiecția nu mai permite o serie de detalii, dintre care cel mai important, dar și cel mai discutat, este redarea instalației portuare, schimbată mult față de desenul anterior. Practic, aceasta nu se mai vede. Este ascunsă de noul unghi de la care se privește către fortăreață. Castelul mare este desenat identic ca în prima litografie. Documentul surprinde, în plus, în adâncime, incinta mare, de pe latura de răsărit, care înaintează mult din cetate, spre NV, după care se pierde. Poate fi urmărită, însă, din sens invers, de la vest spre est. În partea stângă a stâncii pe care se ridică cetatea, este reprezentat, în plan îndepărtat, o parte dintr-un zid al cărui traseu are această direcție. În capătul său vestic se închide într-un turn - identificat de noi ca fiind cel de nord-vest, de la intersecția actualelor străzi *Carsium* și *Venus*, după cum apare deslușit în imagine. Nu se vede însă partea centrală și nici capătul de răsărit al incintei mari, dar cu siguranță se leagă de zidul ce pornește din turnul de nord-est, care nu a putut fi reprezentat, plasat astăzi în spațiul din curbura străzii *Carsium*. Mai departe, din imagine se observă cum incinta de vest urmează cursul către cealaltă înălțime de pe malul Dunării, unde se afla o mică fortificație zidită, cu două turnuri pe colț. Zona depresionară de acces de pe apă spre oraș, portul civil cu

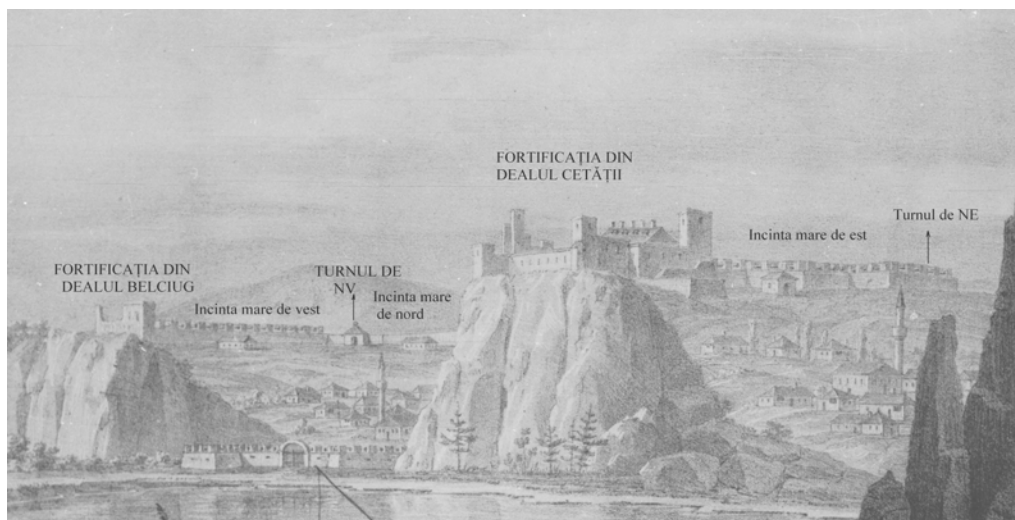
Fig. 4 – Sistemul de fortificații al cetății de la Hârșova pe litografia din 1826.  
Încercare de reconstituire.

Așa cum rezultă din prezentarea sumată făcută de noi, aici, reiese că diferența dintre cele două imagini nu constă decât în perspectiva cu care obiectivul a înregistrat realitatea: în primul caz, una mai restrânsă, focalizată doar pe cetatea mare, iar în al doilea, o panoramă largă, generoasă, care surprinde practic întregul sistem de fortificații al așezării, în toată complexitatea sa, la care se pun adausurile, din motive pe care numai autorul le știe dar noi le putem însă bănuși ca fiind de ordin pur artistic, care au întreținut o anumită stare de suspiciune cu privire la veridicitatea lor. Dacă luăm în calcul numai a doua stampă, cea mai completă, încercăm să o transpunem în plan și raportăm imaginea obținută la descrierile făcute de *Evlia Celebi* și contele *de Langeron*, sau planul lui *von Moltke*, comentate de noi mai sus, ne dăm seama că suntem în fața unui excelent izvor istoric, trecut, din păcate, multă vreme, cu vederea, luat în calcul prea puțin până acum (Fig. 4).

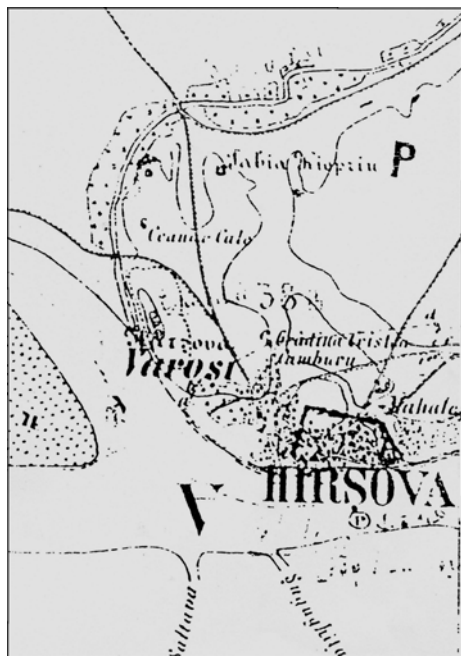
Fig. 5 - Incinta cetății pe planul orașului (după P. Polonic).

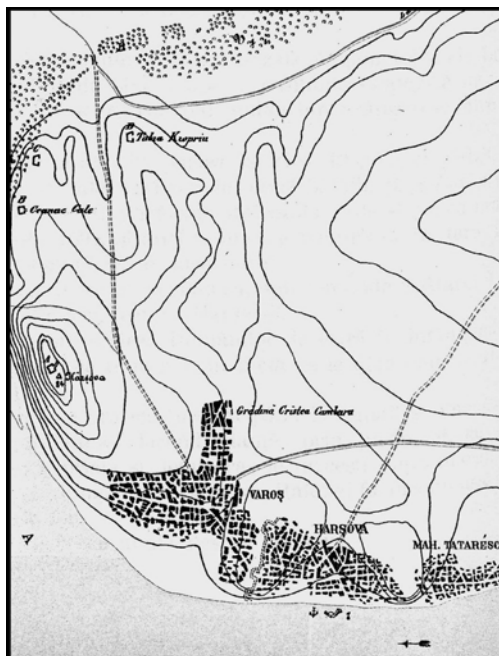
Fig. 7 - Incinta de vest pe planul orașului (după cpt. M.D. Ionescu).

sumar al orașului<sup>20</sup> (Fig. 7) pe care se marchează numai traseul incintei de vest. Aici se individualizează și cele trei turnuri, așa cum apar și în planul lui *von Moltke*.

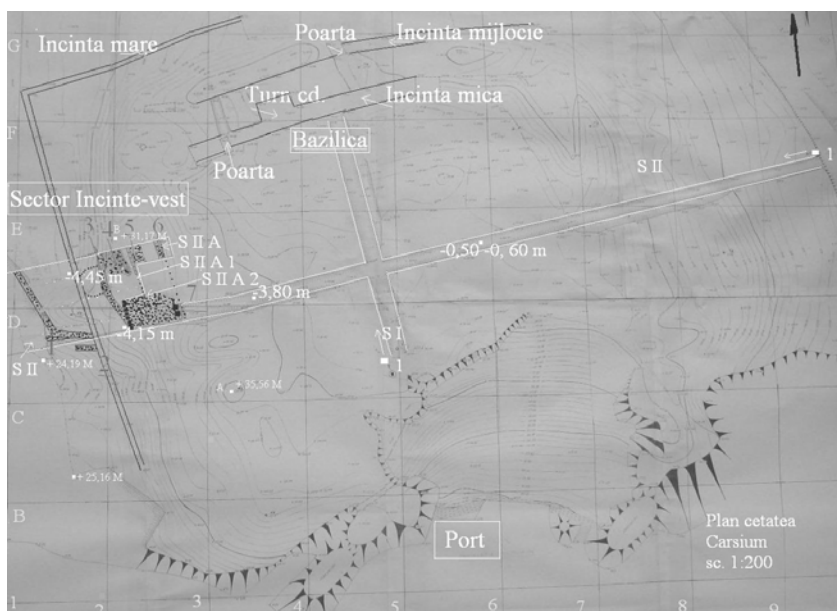
**Fig. 10 – Planul topografic al cetății cu zidurile la vedere, secțiunile magistrale, sectoarele, cotele adâncimilor din săpături.**

Rezultatele parțiale obținute de noi în cercetarea incintelor din cetatea de la Hârșova, în sectorul „incinte-vest”, arată șubrezenia ipotezelor, chiar de lucru, avansate până acum (Fig.10). Cele 18 secole de istorie, desele refaceri, fiecare cu

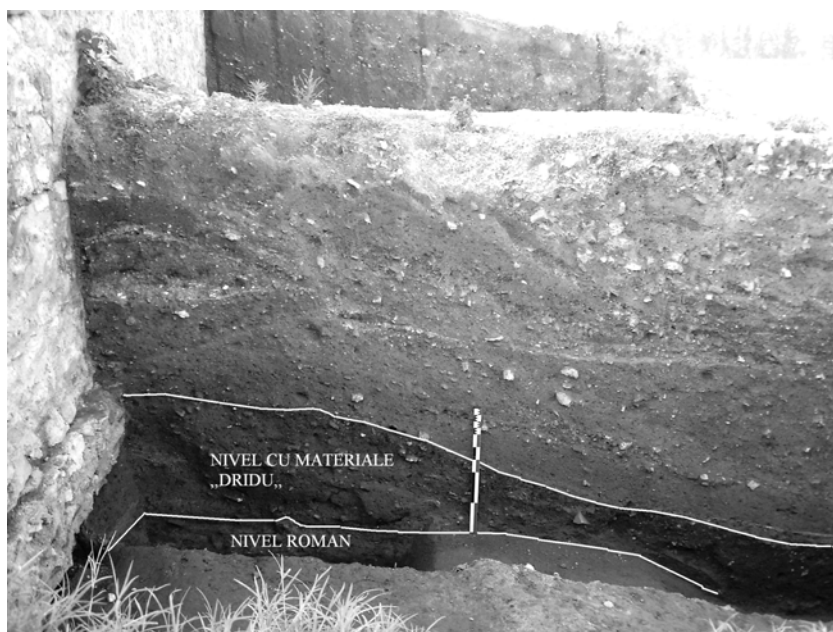
**Fig. 11 – Profilul din fața incintei mari, socotită de epocă romană, de pe latura de vest a cetății.**

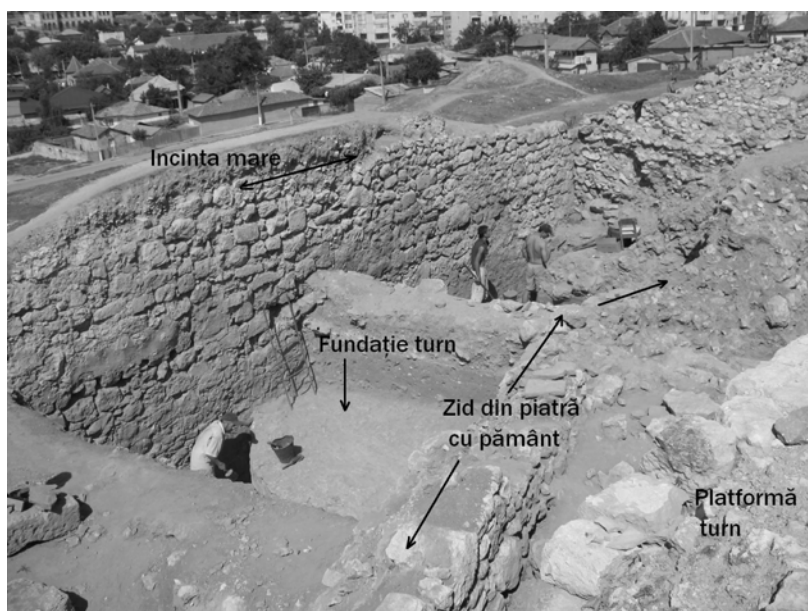
Fig.12 – Detaliu cu zidurile descoperite în Sectorul Incinte Vest.

campania anului 2007<sup>42</sup> când s-a pus în evidență restul unui turn în forma literei „U”, peste care se suprapun atât „incinta mare” cât și zidul din piatră cu pământ despre care s-a vorbit mai sus (Fig. 12). Este posibil ca între cele două să existe o legătură.

*The Citadel of the Fortress Hill.* According to most specialists, this is where the Roman fortress, the Romano-Byzantine fortress and the Medieval fortress are situated. The first specialist who tries to establish the origin of the walls in this area is Grigore Florescu. Based on his findings, he spoke of three walls belonging to the Turkish fortress, and at a depth of 4.50 meters he found remains of Roman walls. Using information from A. Aricescu, Emil Condurachi drew the first modern plan of the fortress (Fig.8). The smallest precinct is dated in the tenth century, the middle one in the third century and the largest one is thought to belong to a construction of stone made in the year 103 A.D. His plan is quickly accepted by other specialists and even completed (Fig. 9). What is more, they propose certain dimensions for the walls and gates, despite the fact that the site was not sufficiently investigated. The excavations in the latest campaigns demonstrate a complex situation; a simple analysis on all walls discovered cannot lead to any conclusion (Fig.10). It has been proven from a stratigraphical point of view that the basis of the largest enclosure, considered the first phase of the construction, can be dated back to the 9<sup>th</sup>-11<sup>th</sup> centuries (Fig. 11). In 2007 we uncovered the foundation of a "U" shaped tower placed directly on the rock, on top of which lay later walls. The tower is the first architectural element from the Romano-Byzantine era ever discovered here (Fig. 12).

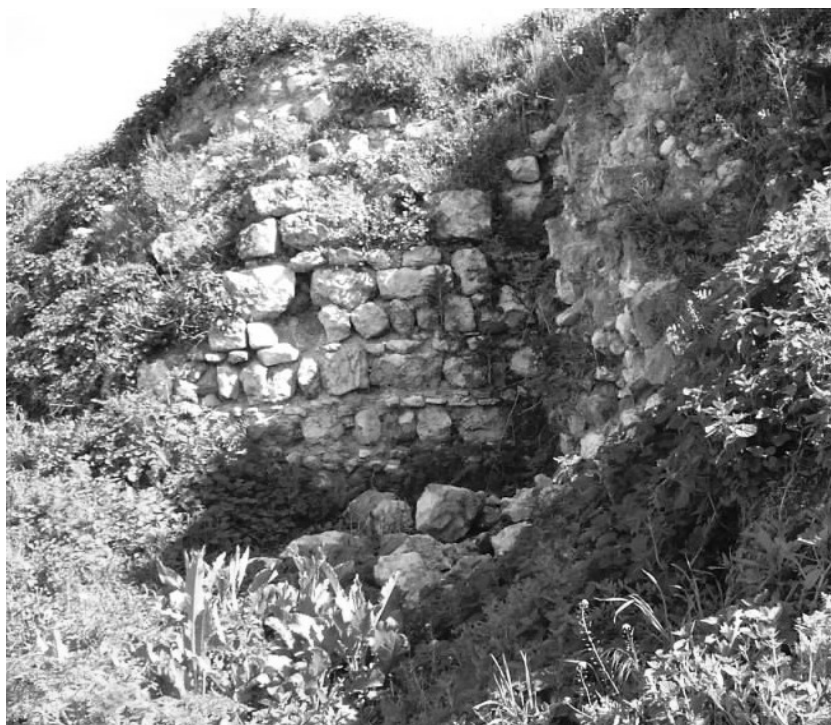
Fig.13 – Turnul de NE de pe str. Carsium.

*Incinta mare de răsărit și turnul de NE.* Din cetate pornește, dintr-un punct despre care nu avem deocamdată știință, un zid care merge, spre NV, pe sub proprietățile din zonă, cca. 230 m<sup>43</sup>. Acesta se identifică prin diferența mare de nivel dintre str. Carsium și str. Călărași și prin câteva descoperiri accidentale<sup>44</sup>. Lipsa unor cercetări, la care se adaugă faptul că incinta nu este vizibilă pentru a permite eventuale observații, ne împiedică să facem alte comentarii. În schimb, vom aduce în atenție unele observații asupra „turnului de NE” de unde incinta își schimbă traseul spre vest. În perimetrul cuprins între str. Carsium și str. Unirii s-au desfășurat săpături arheologice de salvare, în două campanii, în anii 1988 și 1989<sup>45</sup>. Aici s-au identificat două turnuri în forma literei „U”, dintre care, unul, discutabil, aproape de str. Unirii. Pe mijlocul acestei străzi sunt sesizabile, chiar cu ochiul liber, resturi de zid din piatră cu cărămidă. O groapă, pentru construcția unei instalații sanitare, executată cu mai mulți ani în urmă, într-o curte, lângă gard, a picat exact peste un astfel de zid mare, proprietarul fiind nevoit să o mute ceva mai departe. De pe noul loc s-au scos numeroase materiale ceramice, dintre care la noi a ajuns un fragment dintr-un vas tip *terra sigillata*. Celălalt zid, de lângă str. Carsium, în grosime de 3,30 m, are paramentul ridicat din asize de 4 cărămizi alternând cu piatră cioplită, ceea ce îl plasează în epoca romană. Întreaga construcție se datează, după materialele descoperite, în secolele IV-VI. Acestora li se adaugă zidurile care se văd, pe strada Carsium. Aici este frontul altui turn (aparent, cel al incintei mari) al cărui traseu merge pe sub carosabil și se închide, cel mai probabil, în incinta de est. Are la exterior o îmbrăcămintă din piatră bolovănoasă, prinsă cu un mortar slab, căzută între timp în cea mai mare parte. Pentru fixarea paramentului se folosesc, la colțuri, pietre mici. Adaosul se datează, după toate probabilitățile, în epoca medievală (Fig.13). Din acest punct,

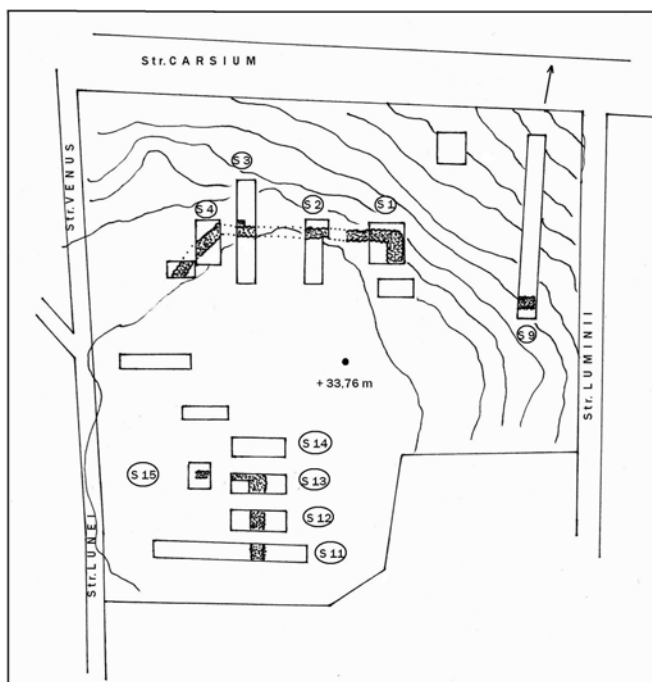
Fig. 14 – Planul general al secțiunilor trasate pe turnul de NV al incintei mari.

*Incinta mare de nord și turnul de NV.* Traseul zidului nu mai poate fi urmărit astăzi decât prin săpături de salvare, în proprietățile din partea de sud a străzii Carsium. După ce se desprinde din turnul de NE, zidul este secționat de un garaj. A fost afectat, în continuare, de construcțiile moderne, și mai apoi, irevocabil, de fundația blocului V9 M. Lucrări de canalizare pe strada Vadului, în fața Cinematografului, ne-au permis în urmă cu câteva decenii să identificăm resturi de piatră cioplită și de emplecton pe stânca aflată aproape la zi<sup>46</sup>. În vara anului 1996 RENEL a efectuat o lucrare, la intersecția străzilor Carsium și Vadului, spre partea de sud, pe traseul ipotetic al incintei. Pentru instalarea unui cablu, muncitorii au fost nevoiți să scoată blocuri mari de piatră, cioplite pe toate părțile, ce păreau să vină dintr-o construcție defensivă<sup>47</sup>. Mai departe, zidul trece pe lângă latura de nord a Cinematografului, unde un ciot de emplecton a rămas, multă vreme, în deceniile din urmă, la vedere. Până în capătul vestic al străzii, nu se mai observă nimic. Este posibil ca și plasarea, mai mult, către interiorul proprietăților să fie o cauză a „ascunderii” sale. Apare însă în cealaltă extremitate în perimetrul cuprins între intersecția străzilor Carsium și Venus – Lunei. Aici, vreme de mai mulți ani, au existat, la suprafață, mai multe fragmente de fundații și elevații. Prin anii '70 ai secolului trecut, când s-au construit în partea centrală a orașului blocuri, pământul excavat a fost depus peste acestea și s-a creat, astfel, o suprafață plană. Intenția Primăriei din localitate de a executa chiar pe acest amplasament, în 2003, mai multe investiții ne-a prilejuit efectuarea unui număr de 15 secțiuni arheologice<sup>48</sup> (Fig.14). Majoritatea nu au fost finalizate pentru că, la un moment dat, sub presiunea timpului, se urmărea doar identificarea spațiului necesar plasării construcțiilor. Cu toate acestea, săpătura a avut un rol deosebit de important deoarece, în afara de faptul că amplasamentul investiției s-a mutat în altă parte și zidurile au fost salvate de la distrugere, s-a putut vedea pentru prima dată, chiar dacă nu s-a ajuns nici măcar la concluzii preliminare, care este situația arheologică, și mai ales aceasta a putut fi legată de descoperiri și semnalări din zona apropiată. Un interes aparte l-au prezentat câteva din secțiunile trasate pe care le vom prezenta pe scurt mai departe<sup>49</sup>.

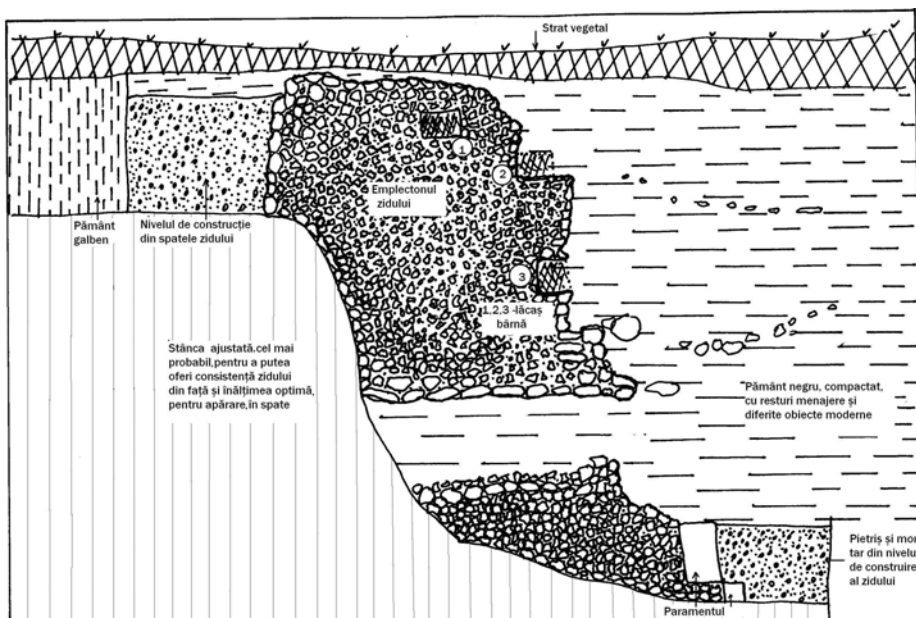
Fig. 15 – Zidul din S 3.

S 3 (20 x 3m) a fost singura secțiune în care s-au putut face observații mai amănunțite asupra zidului de mai sus. Cu acest prilej s-a putut constata modul în care a fost utilizată roca vie, probabil și ajustată, pentru a servi nevoilor de apărare (Fig. 15). Într-un sondaj, de 1 x 1 m, executat în fața construcției, până la stâncă, s-au surprins anumite particularități. Astfel, s-a constatat că talpa zidului, alcătuită dintr-un rând de blocheți de calcar de 30 x 10 cm, se așează direct pe rocă cu 10 cm în față în raport cu peretele construcției. Se păstrează, din zid, doar un rând al paramentului, alcătuit din blocheți cu dimensiunile de 27 x 17,5 cm (este posibil ca acestea să fie variabile). Rândurile superioare au fost demantelate servind probabil la diferite construcții civile din zonă. Emplectonul este la fel de consistent și prins cu bârne, ca în cazul precedent. O spărtură prin zid lasă să se vadă că acesta se pliază, în spate, cu partea superioară, de stânca aproape verticalizată până jos, la adâncimea de 2,68 m, ceea ce reprezintă un detaliu interesant asupra utilizării cu maximă eficiență a particularităților locului. Grosimea totală estimată a construcției păstrate, între partea superioară spate și talpă, este de 2,38 m. Nu au putut fi făcute observații de ordin stratigrafic.

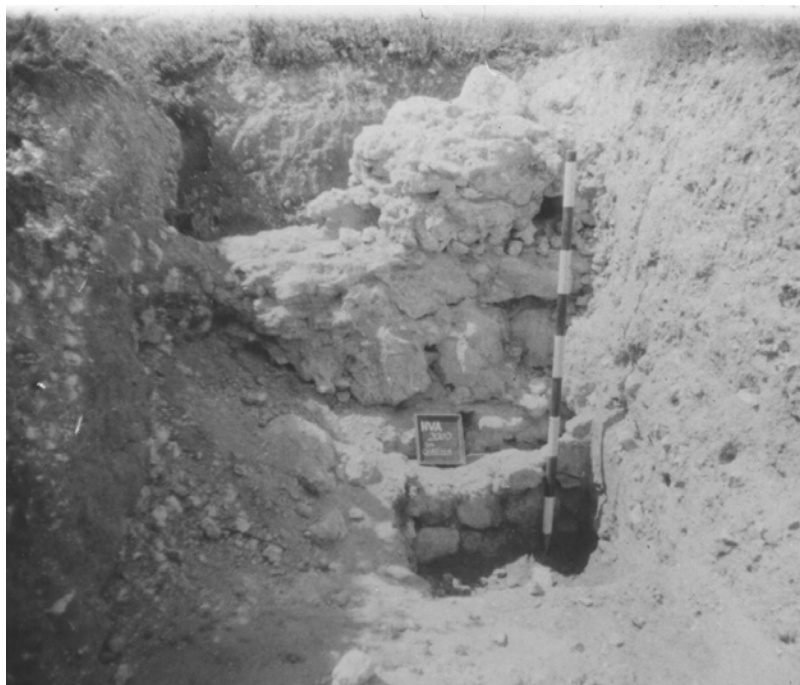
Fig. 16 – Zidul din S 9 cu traseul pe direcția E-V.

S 9 (3 x 35 m) s-a executat paralel cu str. Luminilor. În capătul de sud al secțiunii, la adâncimea de 0,50 m, s-a descoperit emplectonul unui zid, din piatră bolovănoasă, mare, amestecată cu piatră mică, legate cu un mortar slab cu mult nisip (Fig.16). Se păstrează pe înălțimea de peste 2 m. Cea mai mare parte a paramentului a fost demantelată. La bază se mai văd două rânduri de piatră cioplită pe o singură față. Grosimea întregului zid depășește 2 m. Orientarea către răsărit, pe direcția care pleacă din turnul de NE, sugerează că acesta poate fi un rest al incintei mari de nord. Aproape de construcție au fost descoperite două fragmente de cărămizi de epocă romană, cu urme de mortar pe suprafață. Nu știm dacă au făcut parte din acest zid sau au ajuns aici pe alte căi.

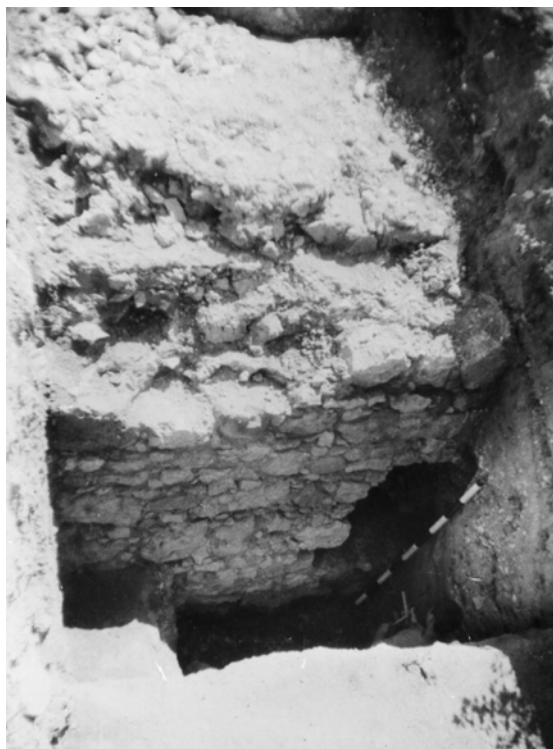
Fig. 17 - Zidul în S 11.

S 11 (2 x 15 m) se plasează spre partea de sud a suprafeței. În capătul de răsărit al secțiunii, la 0,60 - 0,80 m, apare la zi stânca și o masă de emplecton care s-a dovedit a fi frontul unui zid adosat peretelui vertical al acesteia. Paramentul construcției este făcut din piatră de talie medie, cioplită pe o față, legată cu mortar consistent. Grosimea zidului este de 1,20 m, cu înălțimea de 3,20 m (Fig. 17). Direcția către care merge, spre nord, surprinsă în S 12 (2 x 5 m), indică o legătură cu zidul descoperit în S1 - S4. Mai departe, spre sud, traseul acestuia poate fi urmărit sub forma unei denivelări care trece prin gospodăriile din zonă. Cu peste două decenii, în șanțul făcut pe traseul acestuia de către cei care scoteau piatra în diverse scopuri, mai puteau fi observate, încă, resturi de emplecton. Acum nu a mai rămas nimic din el, fiind în cea mai mare parte nivelat.

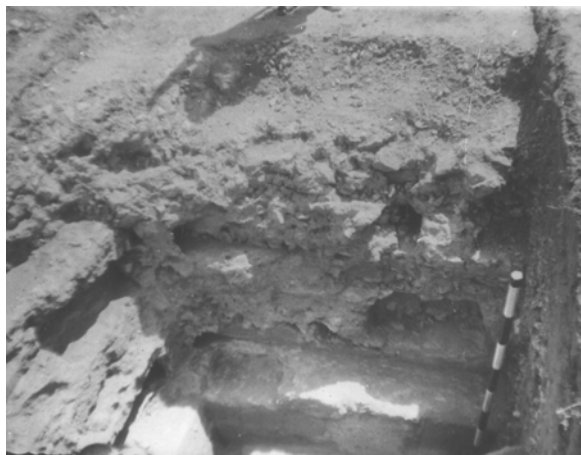
Fig. 18 – Zidul din S 13.

S 13 (5 x 5 m) continuă secțiunea precedentă. Zidul descoperit, care urmează traiectoria celui din S 11, prezintă însă, în mod inexplicabil, cu totul alte caracteristici: paramentul este format din blocuri de calcar de dimensiuni egale (0,30 x 0,20 m), fasonate cu grijă și tot așa de bine prinse în construcție (Fig.18). Aici apare în zid și un unghi interior de 90°, spre vest, ceea ce indică o schimbare de direcție sau poate fi pus pe seama altei situații, lămurite numai prin cercetarea sistematică.

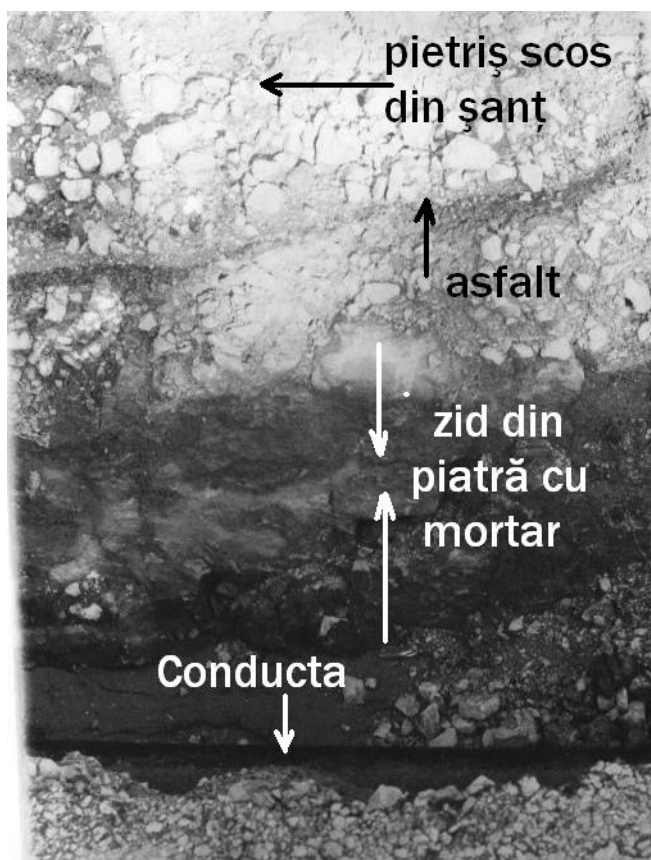
Fig. 20 – Zid paralel cu șanțul conductei.

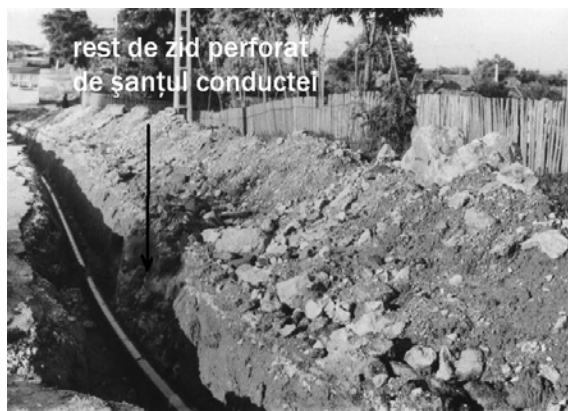
Fig. 21 – Zid spart de șanțul conductei.

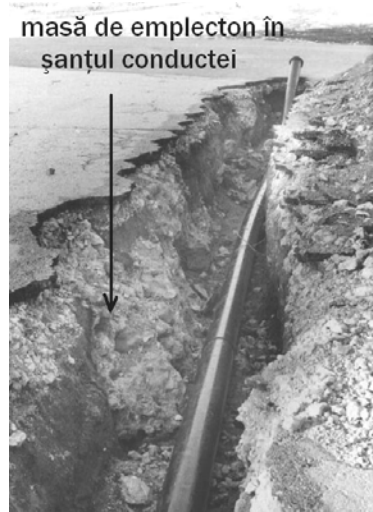
Fig. 22 – Emplectonul zidului spart de șanțul conductei.

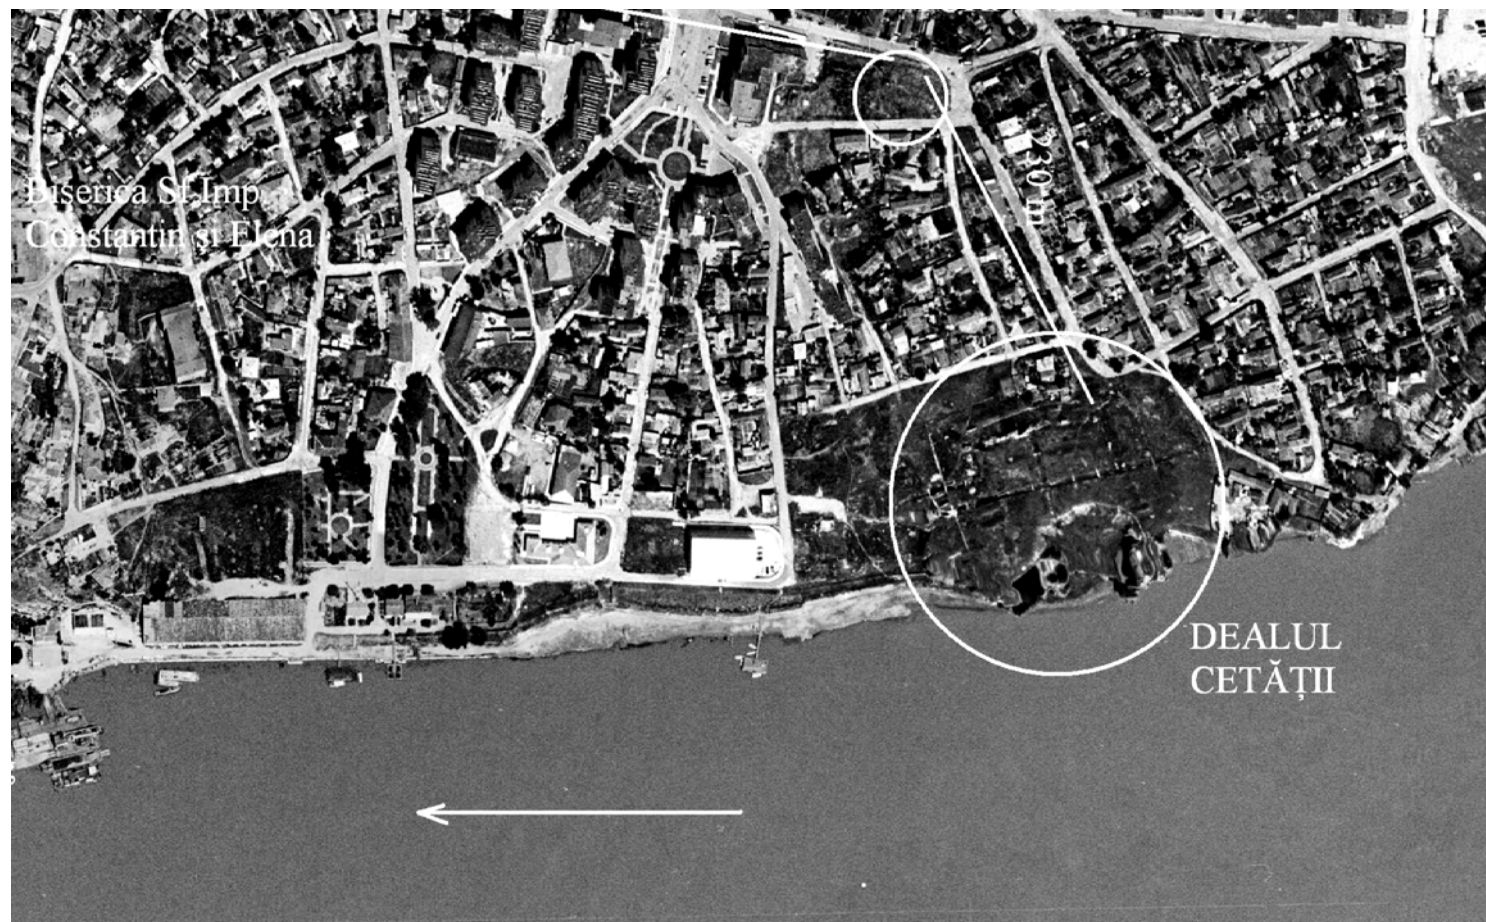
Fig. 24 – Plasarea sistemului de fortificații de la Hârșova pe ortofotoplanul localității.

O construcție de dimensiuni așa mari, pe care se va dezvolta mai târziu orașul modern (Fig.24), nu se poate explica decât prin importanța strategică a așezării și existența, din belșug, a materiei prime pentru zidărie. În cazul de față, ambele cerințe au fost îndeplinite. Dacă despre așezare s-a vorbit mult în ultimii ani, materiei prime i s-a acordat, însă, o atenție mai mică. Nu vrem decât să subliniem faptul că, pentru realizarea unor construcții atât de impunătoare, indiferent când, în ce epocă, și de către cine, piatra de calcar a existat pe loc fără să mai fie nevoie de transport chiar și de la distanță mică. Tot ansamblul este plasat direct pe stâncă. În *Dealul Cetății* sunt încă vizibile în relieful calcaros, amprente de dălți mari bătute cu ajutorul ciocanelor. Tot aici se mai păstrează o parte din cariera de unde s-a recurs la extragerea blocurilor de calcar în trepte, după cum au fost dispuse straturile jurasice. O simplă privire pe *Dealul Belciug* ne arată că și aici, cel puțin spre faleza Dunării, începând de sus în jos, pe planuri oblice, s-a extras piatră din abundență. Această așezare pe orizontală constituie o particularitate a calcarelor jurasice de la Hârșova care a ușurat mult exploatarea manuală, aici, în toate timpurile. Așa se face că atunci când începeau activitatea, meșterii care pregăteau materia primă nu făceau altceva decât să deschidă carierele chiar acolo unde se muta șantierul de construcție, ceea ce reprezenta un avantaj extrem de mare, favoriza și chiar impulsiona această activitate.
