NOTE SUR LES FOUILLES DE SAUVEGARDE DE CALLATIS — 1971

Fig. 1. Plan des sections I et II.

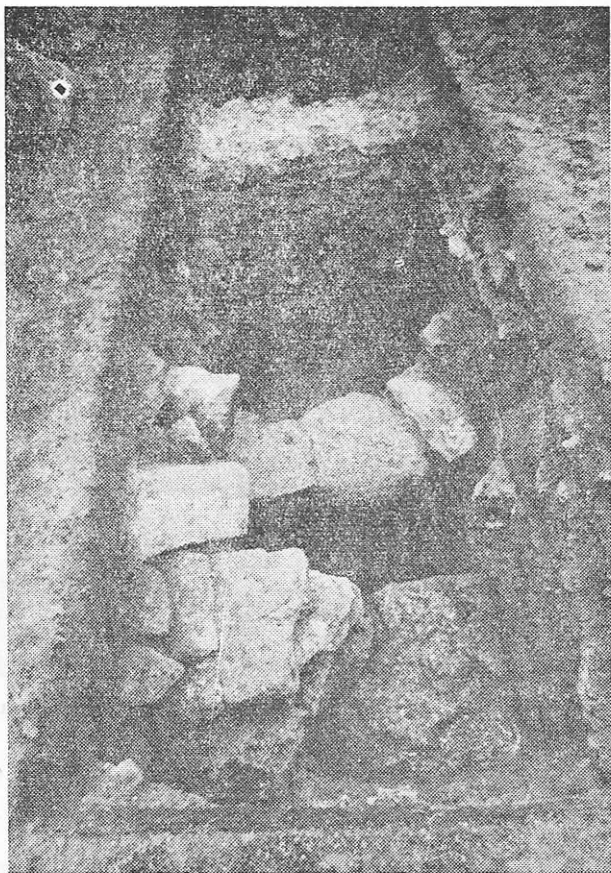
Fig. 4. S II, la moitié du nord.

Le niveau des IV—V s. est observé partiellement, couvert par un gros *dépôt* de mortier — trouvé à la base du niveau du VI^e s. On constate le même raclage moderne également dans S. II.
